BMW 530E XDRIVE 4WD

TESTDATO: 19.11.2025

CHASSISNR: WBA31CG01NCJ15372

NBF Tilstandsrapport er utarbeidet av Norges Bilbransjeforbund og Forbrukerrådet.

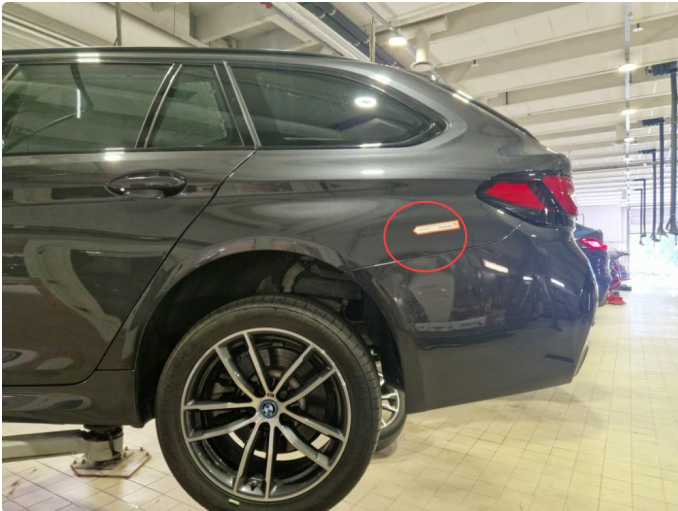
| Punkt | | Beskrivelse | Plassering |
|---|---|---|---|
| 1.1 | Skjermer | Liten p-bulk bakskjerm v-bak ( Normal bruksslitasje) | venstre bak |

1.1 Liten p-bulk bakskjerm v-bak ( Normal bruksslitasje)

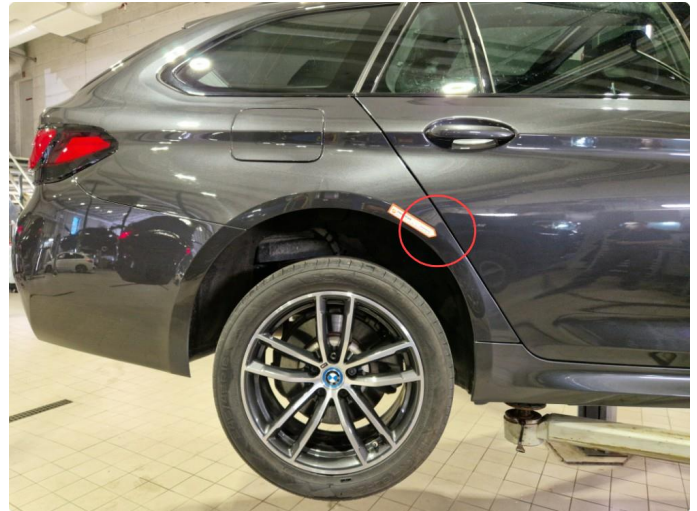
| Punkt | | Beskrivelse | Plassering |
|---|---|---|---|
| 1.2 | Skjermer | Liten p-bulk bakskjerm h-side ( Normal bruksslitasje) | høyre bak |

1.2 Liten p-bulk bakskjerm h-side ( Normal bruksslitasje)

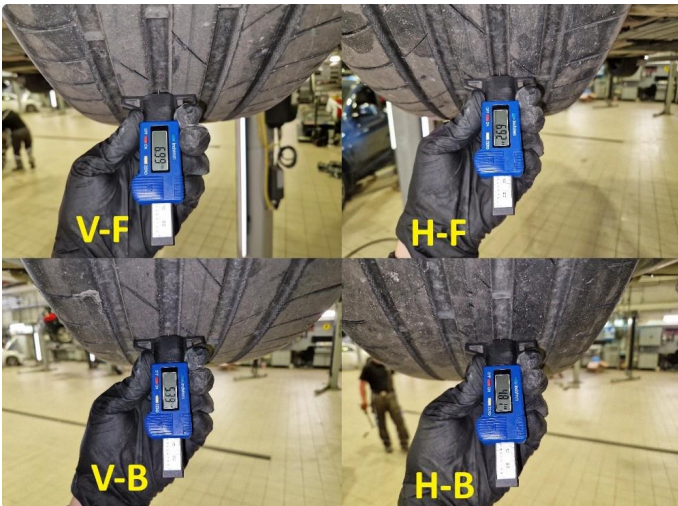
| Punkt | | Beskrivelse | Plassering |
|---|---|---|---|
| 1.3 | Dekk/Felger | Mønsterdybde sommerdekk målt ved takst 14.07.2025, 64.442km. | |

1.3 Mønsterdybde sommerdekk målt ved takst  
14.07.2025, 64.442km.

| | VENSTRE FORAN | HØYRE FORAN | VENSTRE BAK | HØYRE BAK |
|---|---|---|---|---|
| MØNSTERDYBDE SOMMERDEKK (MM) | 7 | 6,9 | 5,4 | 4,8 |
