BMW IX2 XDRIVE30 4WD

TESTDATO: 13.02.2026

NBF Tilstandsrapport er utarbeidet av Norges Bilbransjeforbund og Forbrukerrådet.

## OPPSUMMERT STATUS PÅ KJØRETØY

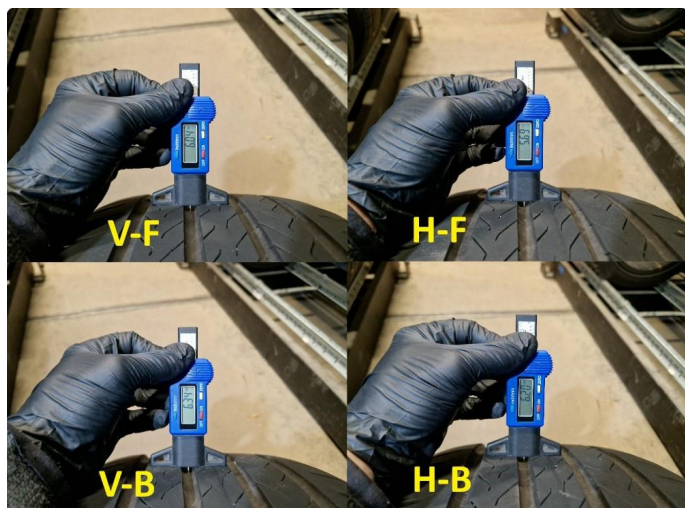
| Punkt | Beskrivelse | Plassering |
|---|---|---|
| 1.2 Dekk/Felger | Dekkdybdemåling sommerdekk utført 29.01.2026 på km : 11.806 | |

1.2 Dekkdybdemåling sommerdekk utført  
29.01.2026 på km : 11.806

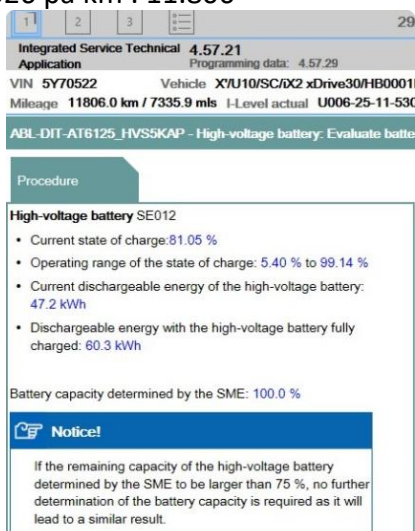
| Punkt | Beskrivelse | Plassering |
|---|---|---|
| 3.1 Opplysninger | Test HV-Battery condition OK, 100% | |

3.1 Test HV-Battery condition OK, 100%

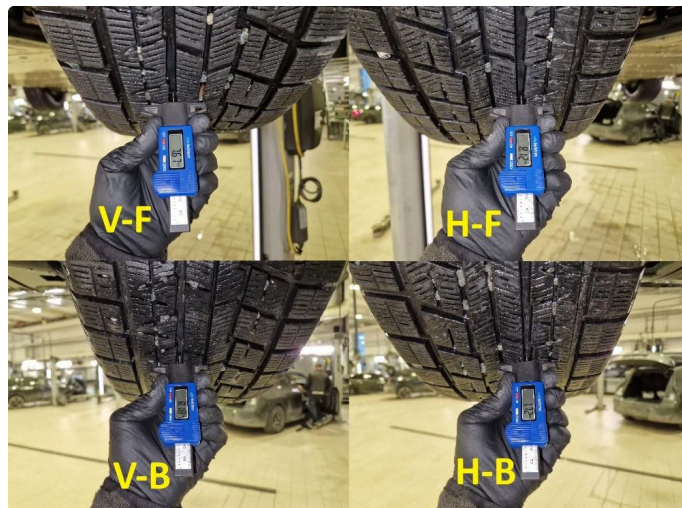
| Punkt | Beskrivelse | Plassering |
|---|---|---|
| 1.3 Dekk/Felger | Dekkdybdemåling vinterdekk utført 29.01.2026 på km : 11.806 | |

1.3 Dekkdybdemåling vinterdekk utført  
29.01.2026 på km : 11.806
