**BMW 520D XDRIVE 190 HK AUTOMAT 4WD**
**TESTDATO: 23.04.2025**
**KODE: 1695788**

**RL29852**

NBF Tilstandsrapport er utarbeidet av Norges Bilbransjeforbund og Forbrukerrådet.

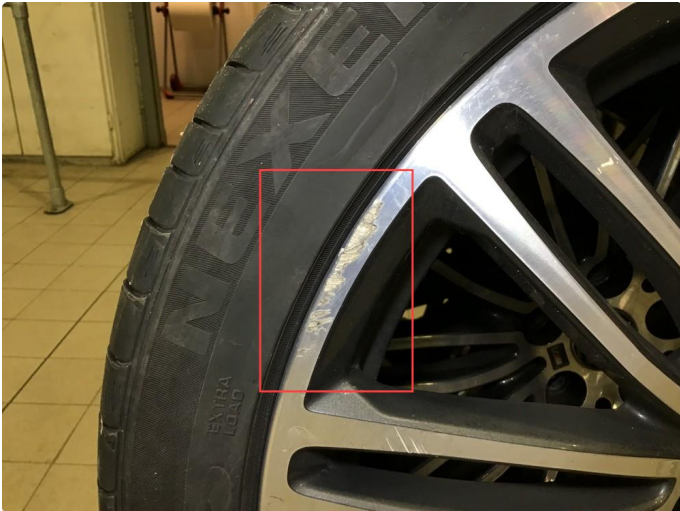
| Punkt | Beskrivelse | Plassering |
|---|---|---|
| 1.1 Dekk/Felger | Noe bruksmerker på 1 sommerfelg. | |

1.1 Noe bruksmerker på 1 sommerfelg.

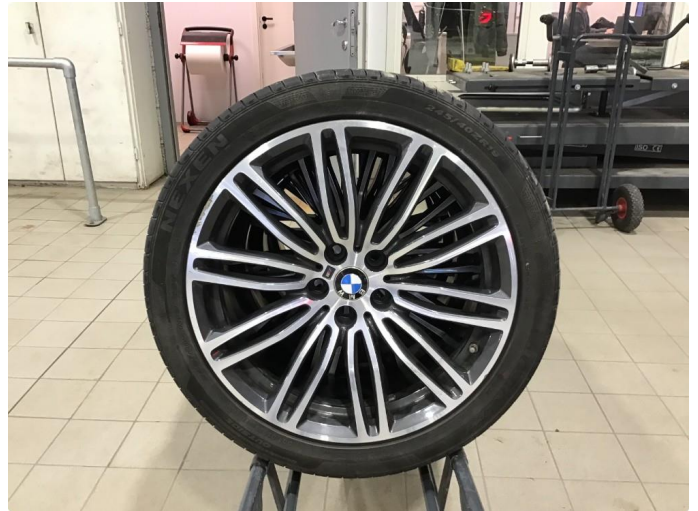
1.1 Noe bruksmerker på 1 sommerfelg.

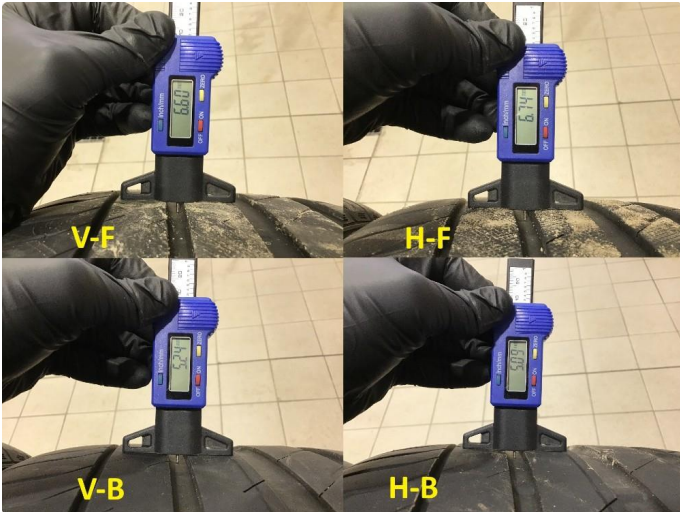
1.2 Mønsterdybde sommerdekk målt ved takst 30.01.2025, 121.164km.

| | VENSTRE FORAN | HØYRE FORAN | VENSTRE BAK | HØYRE BAK |
|---|---|---|---|---|
| MØNSTERDYBDE SOMMERDEKK (MM) | 6,6 | 6,7 | 5,2 | 5,1 |

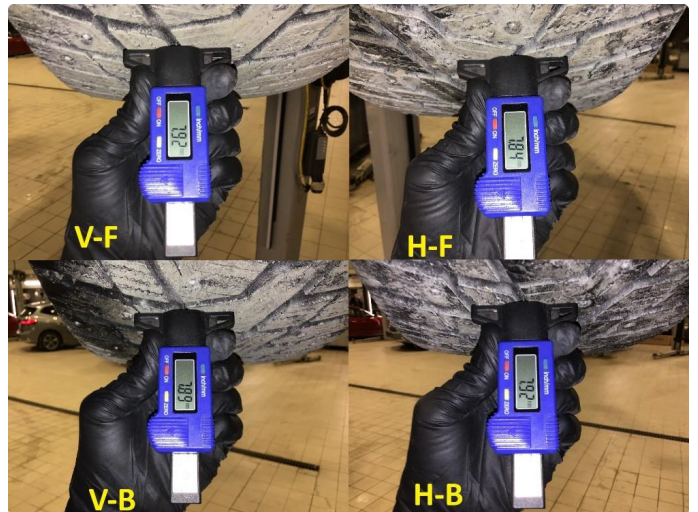
1.3 Mønsterdybde vinterdekk målt ved takst 30.01.2025, 121.164km.

| | VENSTRE FORAN | HØYRE FORAN | VENSTRE BAK | HØYRE BAK |
|---|---|---|---|---|
| MØNSTERDYBDE VINTERDEKK (MM) | 7,9 | 7,8 | 7,9 | 7,9 |
