VOLVO XC40 / X 4WD

CHASSISNR: YV1XZEDVEM2542471

NBF Tilstandsrapport er utarbeidet av Norges Bilbransjeforbund og Forbrukerrådet.

## OPPSUMMERT STATUS PÅ KJØRETØY

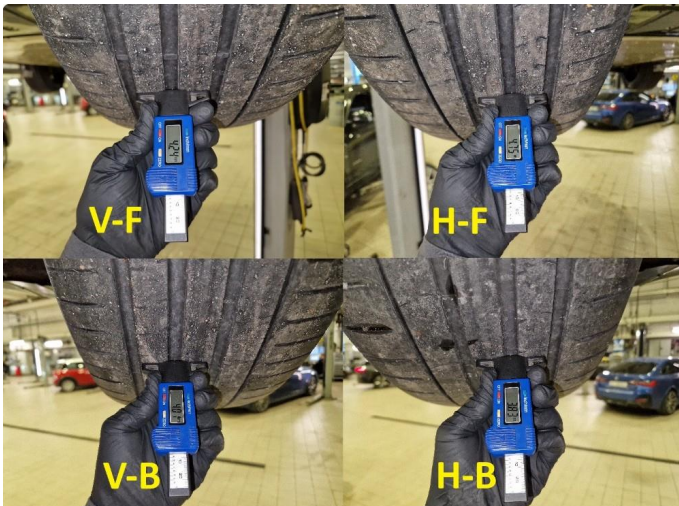
| Punkt | Beskrivelse | Plassering |
|---|---|---|
| 1.1 Dekk/Felger | Dekkdybdemåling sommerdekk utført 22.07.2026 på km : 65.845. | |

1.1 Dekkdybdemåling sommerdekk utført 22.07.2026 på km : 65.845.

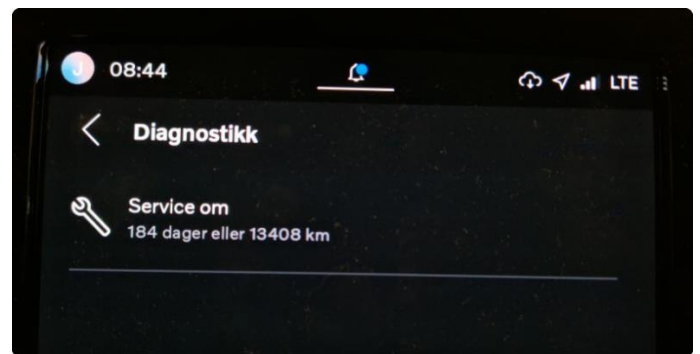
| Punkt | Beskrivelse | Plassering |
|---|---|---|
| 2.1 Service | Neste service om 184 Dager / 13.408 km fra testdato 22.07.2026. | |

2.1 Neste service om 184 Dager / 13.408 km fra testdato 22.07.2026.
