BMW X1 4X4
TESTDATO: 17.01.2024
KODE: 1326761

VJ29776

NBF Tilstandsrapport er utarbeidet av Norges Bilbransjeforbund og Forbrukerrådet.

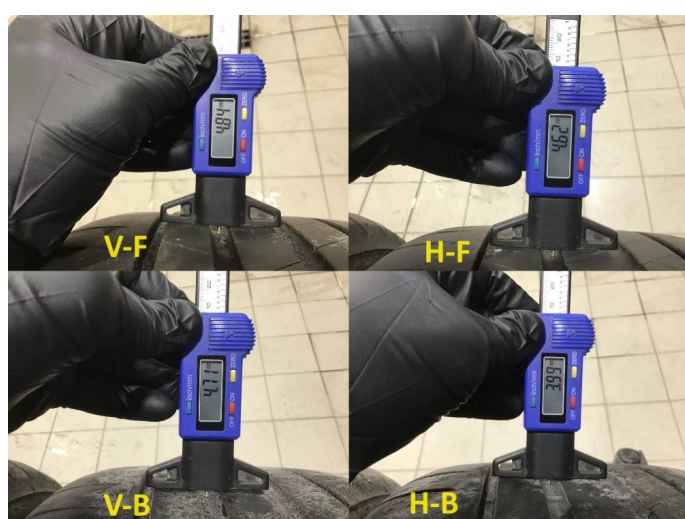
1.2 Mønsterdybde sommerdekk målt ved takst 08.01.2024, 42.090km.

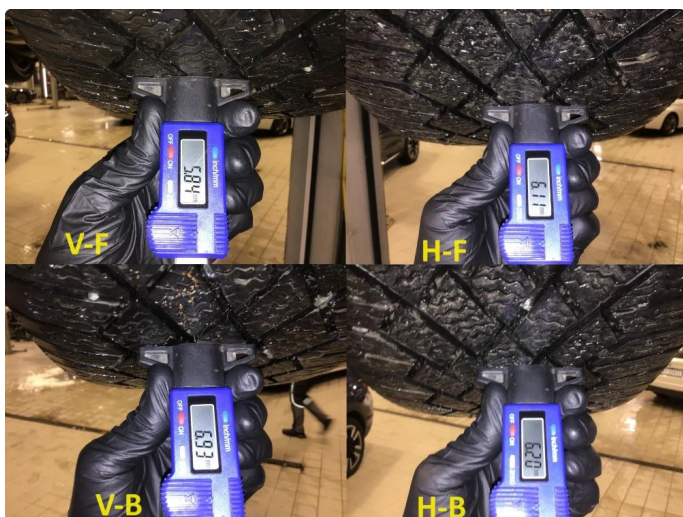
1.3 Mønsterdybde vinterdekk målt ved takst
08.01.2024, 42.090km.

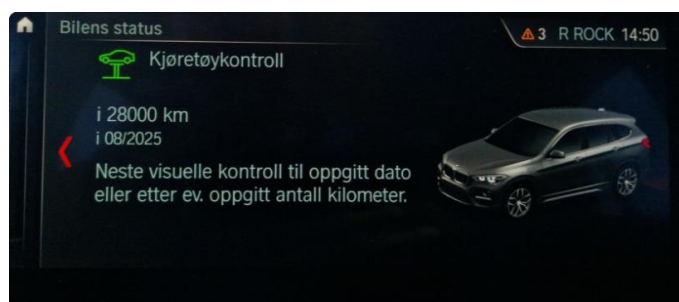
2.1 Neste service 08.2025/28.000km. Bilen har en aktiv serviceavtale til bilen er 3år eller har gått 60.000km, hva som først inntreffer.

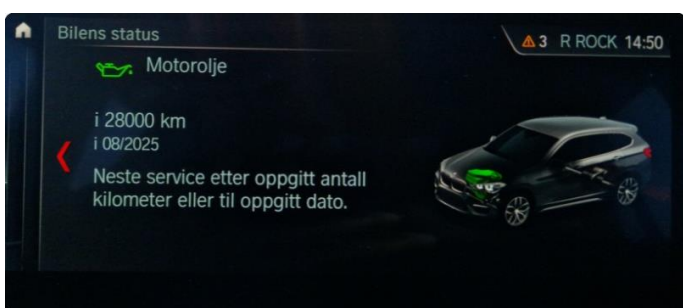
2.1 Neste service 08.2025/28.000km. Bilen har en aktiv serviceavtale til bilen er 3år eller har gått 60.000km, hva som først inntreffer.
