**HYUNDAI IONIQ5 4WD**
**TESTDATO: 09.12.2025**
**KODE: 1896651**

**EE21025**

NBF Tilstandsrapport er utarbeidet av Norges Bilbransjeforbund og Forbrukerrådet.

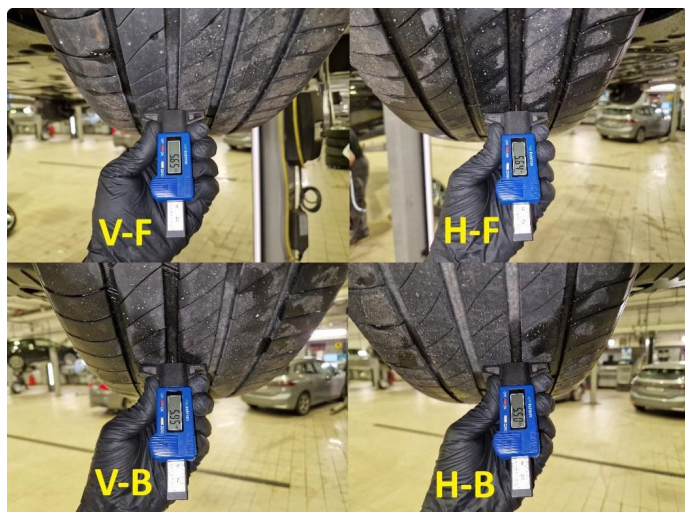
| Punkt | | Beskrivelse | Plassering |
|---|---|---|---|
| 1.1 | Dekk/Felger | Dekkdybdemåling sommerdekk utført 06.10.2025 på km : 34.814 | |

1.1 Dekkdybdemåling sommerdekk utført  
06.10.2025 på km : 34.814

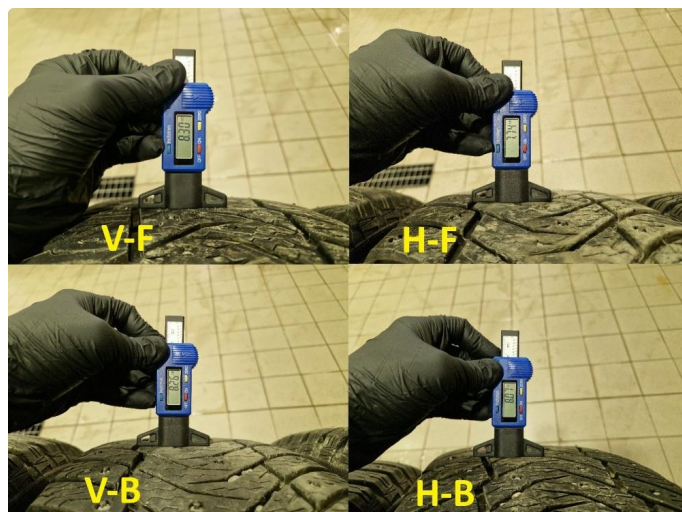
| Punkt | | Beskrivelse | Plassering |
|---|---|---|---|
| 1.2 | Dekk/Felger | Dekkdybdemåling vinterdekk utført 06.10.2025 på km : 34.814 | |

1.2 Dekkdybdemåling vinterdekk utført  
06.10.2025 på km : 34.814
