OPEL ASTRA SPORTS TOURER+ 110 HK MANUELL 2WD
TESTDATO: 09.01.2025
KODE: 1609357

| ZH47275 | 90 385 KM | 15.07.2016 Førstegang registrert | Diesel |

NBF Tilstandsrapport er utarbeidet av Norges Bilbransjeforbund og Forbrukerrådet.

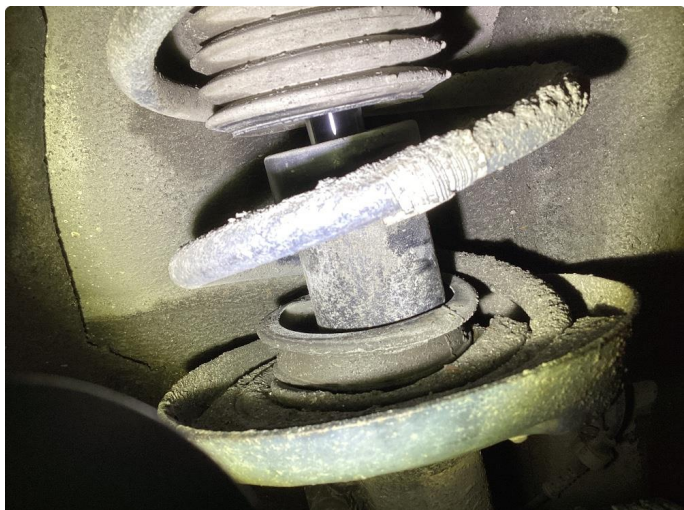
| Punkt | Beskrivelse | Plassering |
|---|---|---|
| 2.1 Fjærer/støtdemper | støvmansjett defekt, begge foran. Dempere er ok. | begge foran |

2.1 Støvmansjett defekt, begge foran. Dempere er ok.

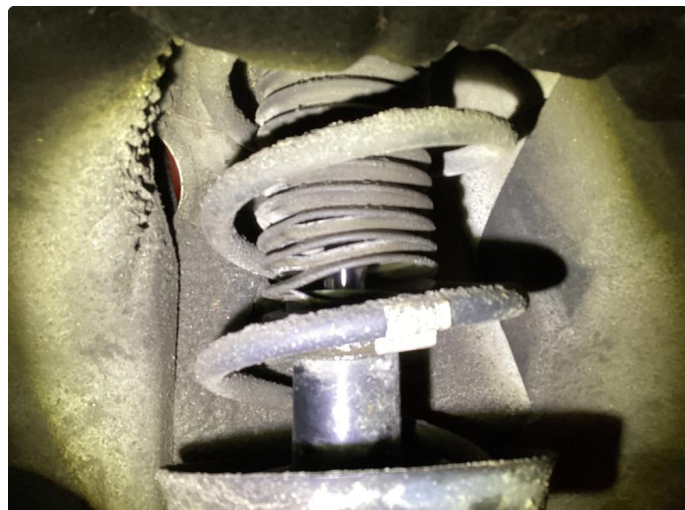
2.1 Støvmansjett defekt, begge foran. Dempere er ok.
