TOYOTA TOYOTA RAV4 4WD

TESTDATO: 16.12.2025

CHASSISNR: JTMR63FV40J001205

NBF Tilstandsrapport er utarbeidet av Norges Bilbransjeforbund og Forbrukerrådet.

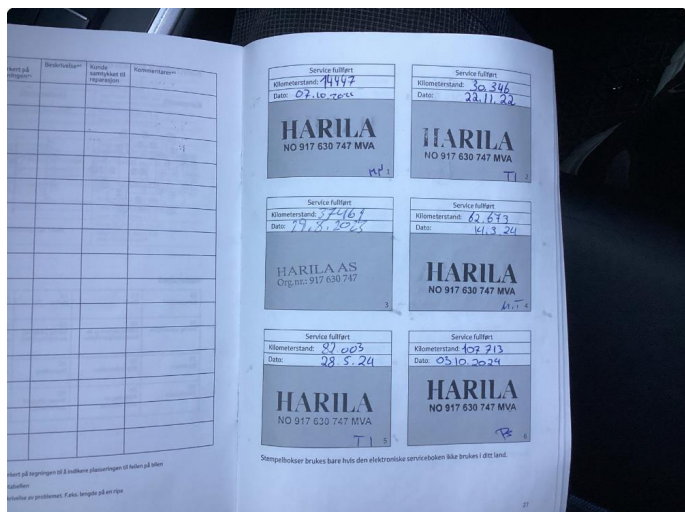
| Punkt | Beskrivelse | Plassering |
|---|---|---|
| 6.1 Opplysninger | dokumentert service, se bilde | |

6.1 Dokumentert service, se bilde

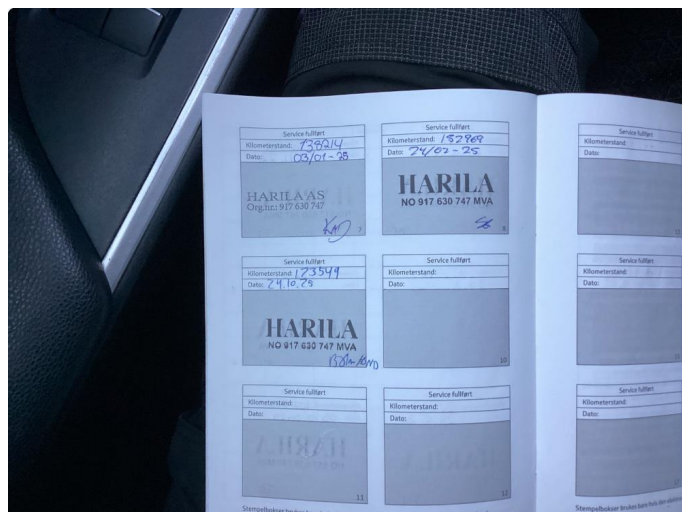
6.1 Dokumentert service, se bilde
