MERCEDES-BENZ EQC 400 4MATIC 4WD

TESTDATO: 19.01.2026

CHASSISNR: W1K8P9ABXPF053918

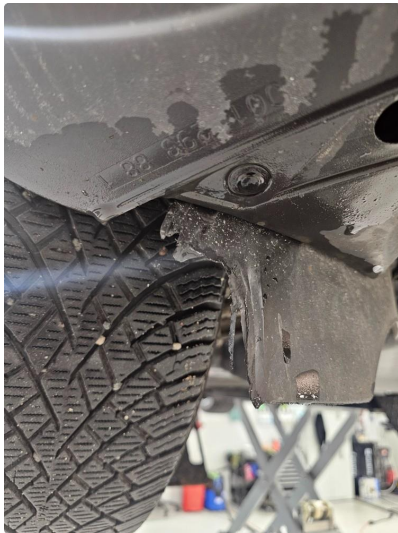
| Punkt | | Beskrivelse | Plassering |
|---|---|---|---|
| 1.1 | Under bil | beskyttelsesplate skadet/mangler | |

1.1 Beskyttelsesplate skadet/mangler

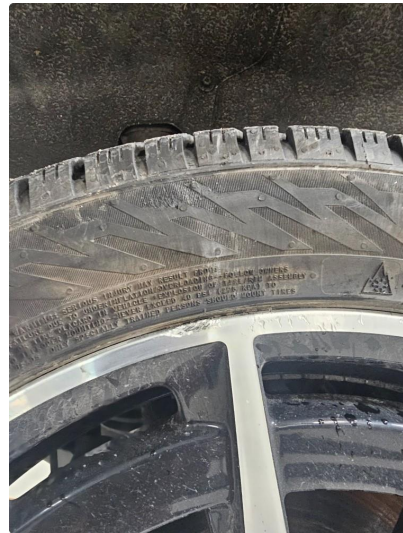
| Punkt | | Beskrivelse | Plassering |
|---|---|---|---|
| 1.2 | Dekk/Felger | kantkjørt felg | |

1.2 Kantkjørt felg
