MERCEDES-BENZ EQC 400 4MATIC 4WD

TESTDATO: 16.01.2026

CHASSISNR: W1K2938901F045930

NBF Tilstandsrapport er utarbeidet av Norges Bilbransjeforbund og Forbrukerrådet.

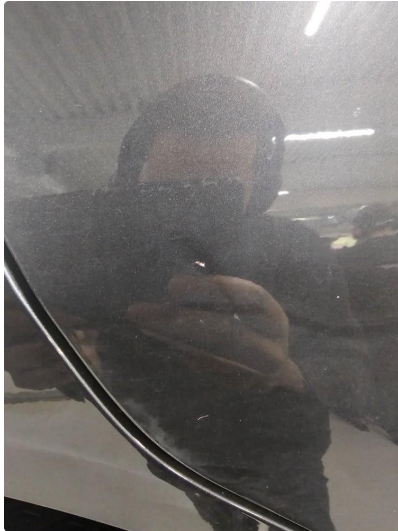
| Punkt | | Beskrivelse | Plassering |
|---|---|---|---|
| 1.1 | Dører | Liten park.bulk. Lakkskaden er penslet | |

1.1 Liten park.bulk. Lakkskaden er penslet

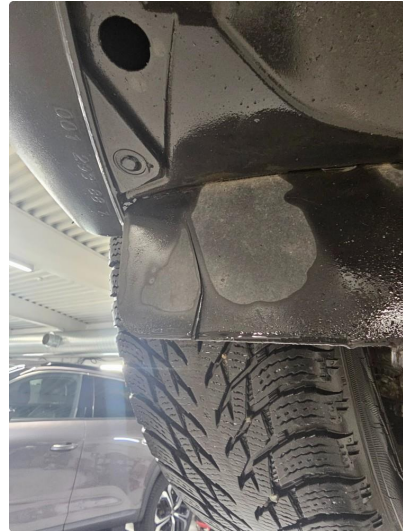
| Punkt | | Beskrivelse | Plassering |
|---|---|---|---|
| 1.2 | Skjermer | plasttannerskjerm skadet | |

1.2 Plastinnerskjerm skadet

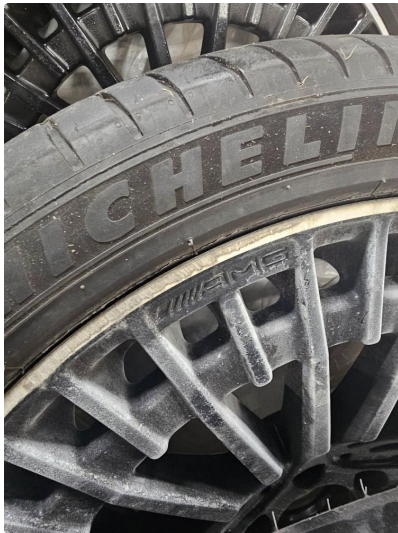
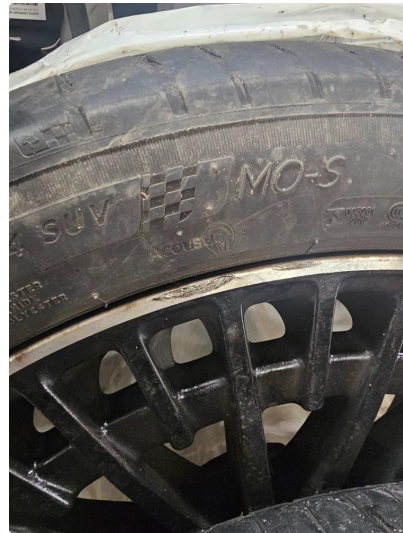
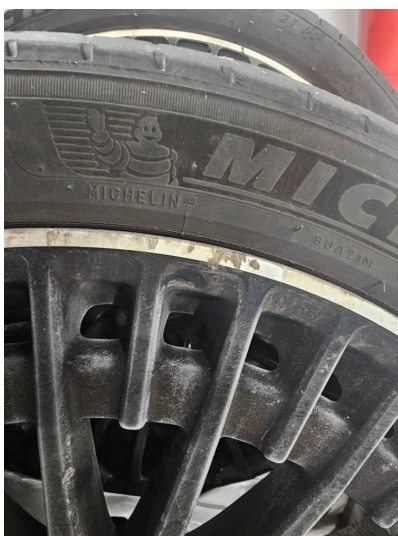
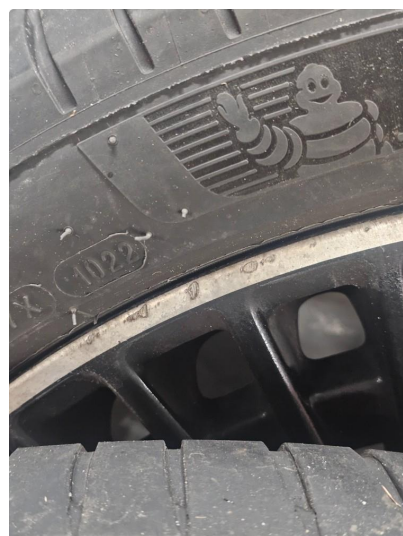
| Punkt | | Beskrivelse | Plassering |
|---|---|---|---|
| 1.3 | Dekk/Felger | kantkjørt felg | |

1.3 Kantkjørt felg

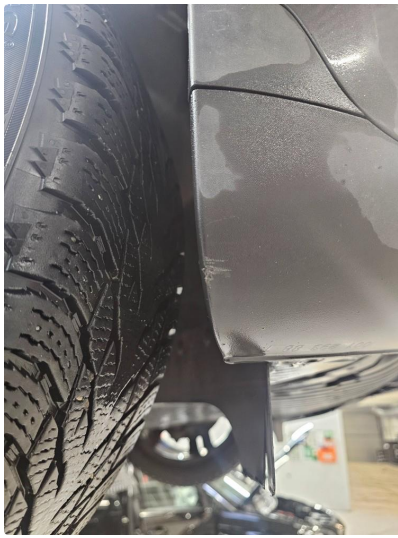
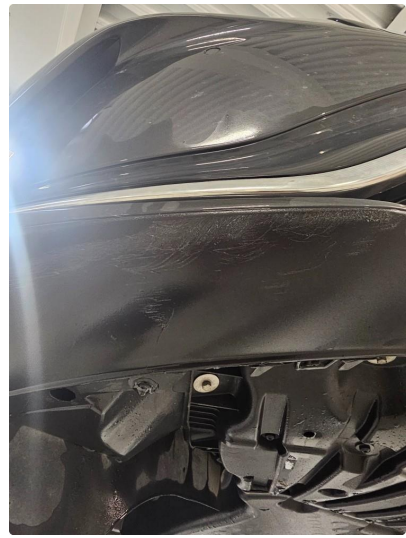
| Punkt | | Beskrivelse | Plassering |
|---|---|---|---|
| 1.4 | Støtfanger | skrubbskader underkant | |

1.4 Skrubbskader underkant
