MERCEDES-BENZ EQC 400 4MATIC 4WD

TESTDATO: 27.08.2025

NBF Tilstandsrapport er utarbeidet av Norges Bilbransjeforbund og Forbrukerrådet.

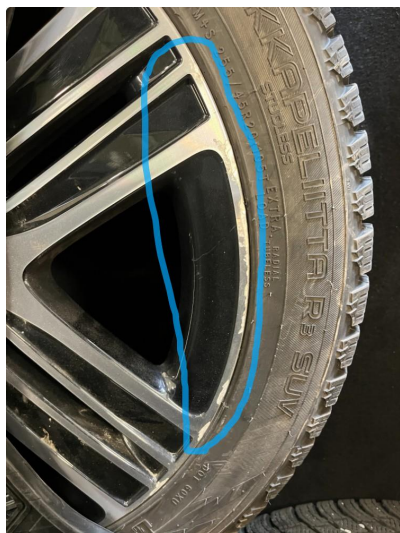
| Punkt | | Beskrivelse | Plassering |
|---|---|---|---|
| 1.1 | Dekk/Felger | kantkjørt felg Diamond Cut | |

1.1 Kantkjørt felg Diamond Cut

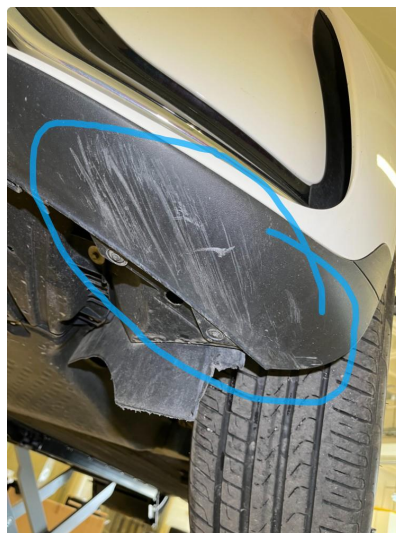
| Punkt | | Beskrivelse | Plassering |
|---|---|---|---|
| 1.2 | Støtfanger | skrubbskader underkant | |

1.2 Skrubbskader underkant
