TOYOTA TOYOTA RAV4 4WD
TESTDATO: 22.10.2024
KODE: 1540462

YN66973	56 388 KM	13.07.2023 Førstegang registrert	Bensin hybrid - Ladbar hybrid
----------------	------------------	--	---

NBF Tilstandsrapport er utarbeidet av Norges Bilbransjeforbund og Forbrukerrådet.

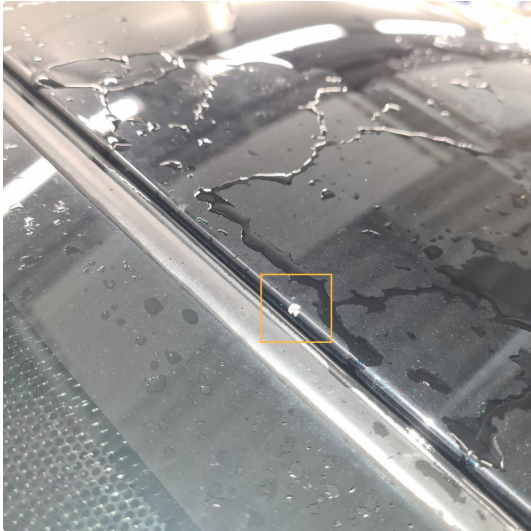
Punkt	Beskrivelse	Plassering
1. IDENTITET		
1.1 Nøkler	1. nøkkel	
2. EKSTERIØR		
2.1 Alle flater	Noen steinsprang og riper i lakk

2.1 Noen steinsprang og riper i lakk
