TOYOTA TOYOTA RAV4 4WD

TESTDATO: 05.02.2026

NBF Tilstandsrapport er utarbeidet av Norges Bilbransjeforbund og Forbrukerrådet.

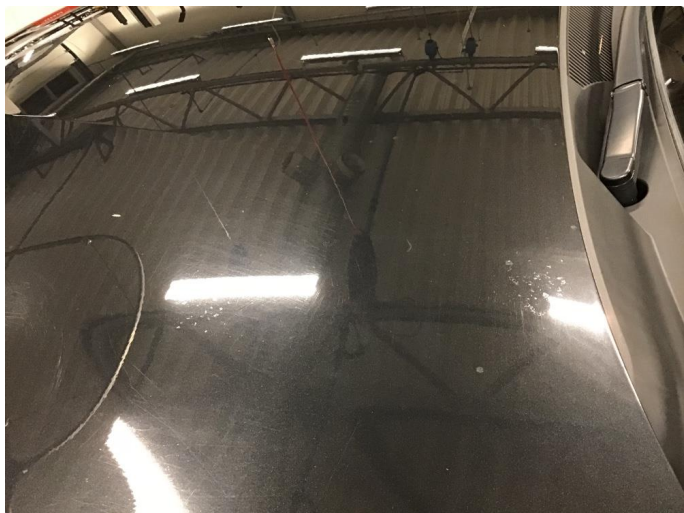
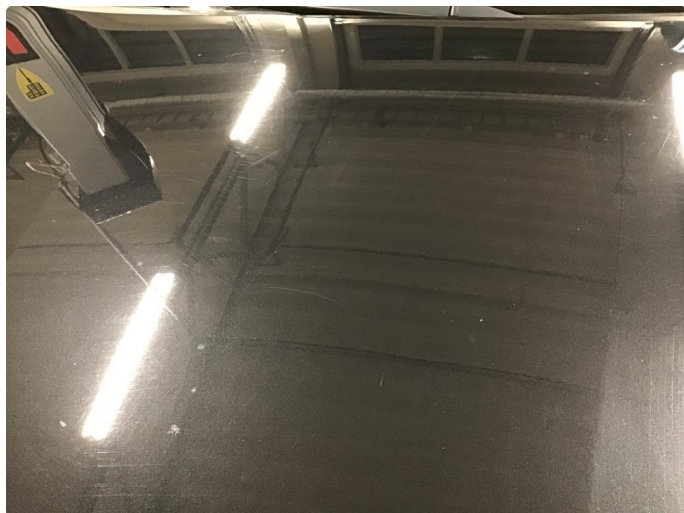
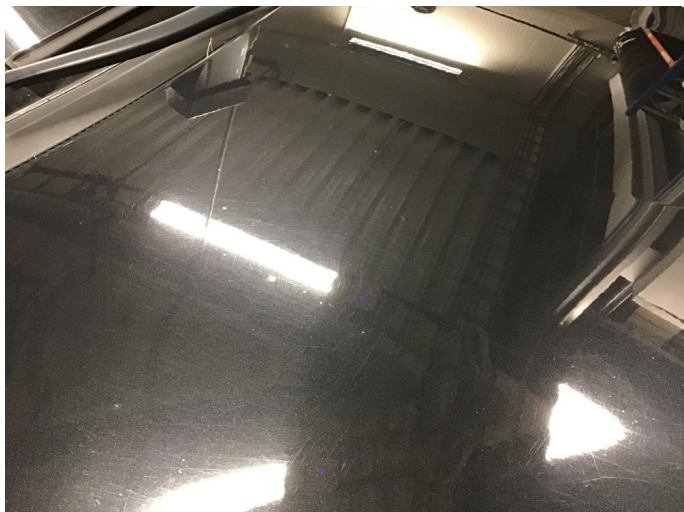
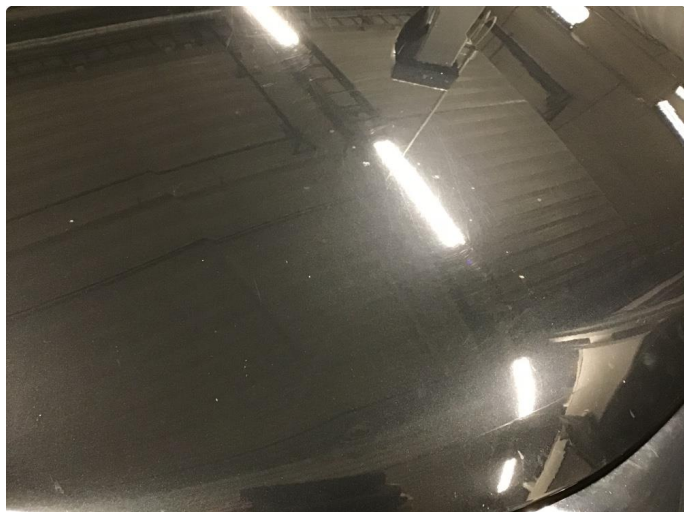
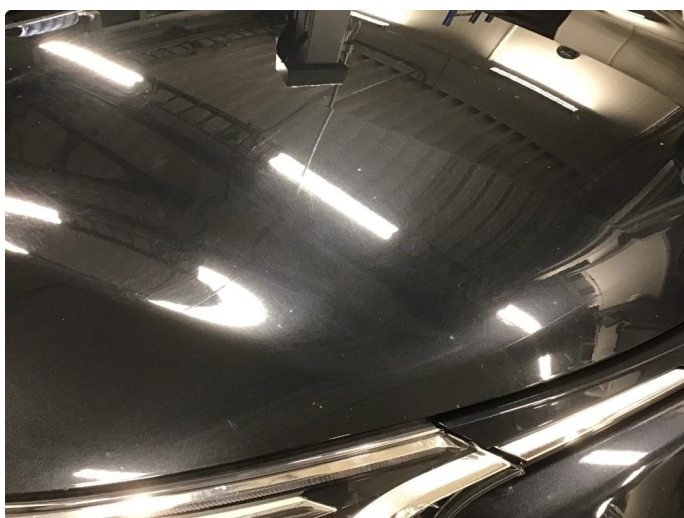
| Punkt | Beskrivelse | Plassering |
|---|---|---|
| 1.2 Panser | noen stensprang panser | |

1.2 Noen stensprang panser
