SUZUKI SX4 S-CROSS 4X4
TESTDATO: 14.01.2025
KODE: 1613721

NBF Tilstandsrapport er utarbeidet av Norges Bilbransjeforbund og Forbrukerrådet.

OPPSUMMERT STATUS PÅ KJØRETØY

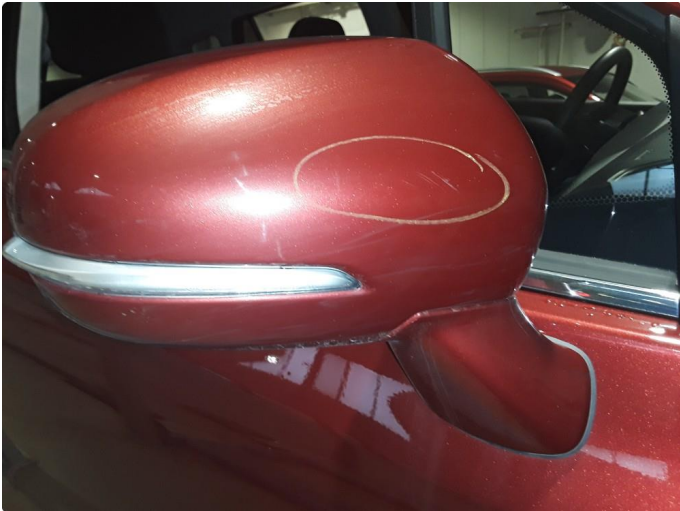
1.1 Speilhus riper

Punkt	Beskrivelse	Plassering
1. EKSTERIØR		
1.1 Speil	speilhus riper	høyre
