SUZUKI SX4 S-CROSS 4X4
TESTDATO: 14.02.2024
KODE: 1348291

DR93204

NBF Tilstandsrapport er utarbeidet av Norges Bilbransjeforbund og Forbrukerrådet.

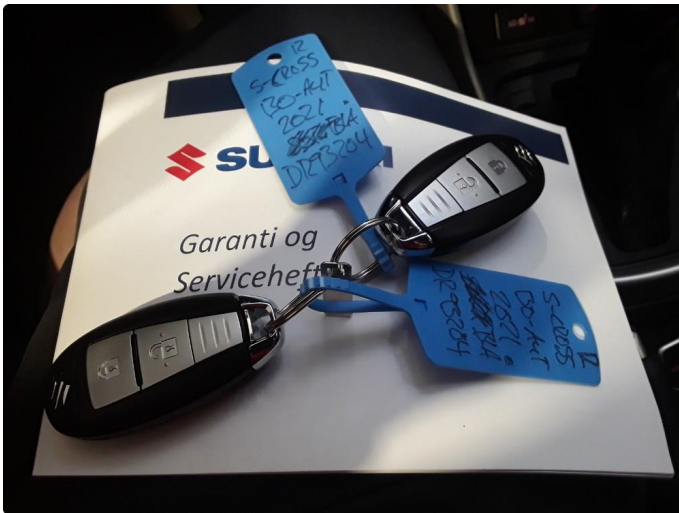
8. Dokumentasjon av foreskrevet vedlikehold

Service nr 1	Service nr 2	Service nr 3
<input checked="" type="checkbox"/> Service <input checked="" type="checkbox"/> Olje motor <input type="checkbox"/> Olje girkasse <input type="checkbox"/> Registerreim byttet <input type="checkbox"/> Kjølevæske byttet <input type="checkbox"/> Bremseske byttet <input checked="" type="checkbox"/> Utført rustkontroll	<input checked="" type="checkbox"/> Service <input checked="" type="checkbox"/> Olje motor <input type="checkbox"/> Olje girkasse <input type="checkbox"/> Registerreim byttet <input type="checkbox"/> Kjølevæske byttet <input checked="" type="checkbox"/> Bremseske byttet <input type="checkbox"/> Utført rustkontroll	<input checked="" type="checkbox"/> Service <input checked="" type="checkbox"/> Olje motor <input type="checkbox"/> Olje girkasse <input type="checkbox"/> Registerreim byttet <input type="checkbox"/> Kjølevæske byttet <input type="checkbox"/> Bremseske byttet <input checked="" type="checkbox"/> Utført rustkontroll

Km stand: 18400	Km stand: 35065	Km stand: 54274
Dato: 21/12-21	Dato: 21/06-22	Dato: 09/01-23
stempel og sign	stempel og sign ABIL	stempel og sign
Neste service ved km: 38400	Neste service ved km: 55065	Neste service ved km:
Neste service innen dato: 21/12-22	Neste service innen dato: 21/06-23	Neste service innen dato: 09/01-24
