TOYOTA PROACE CITY ELECTRIC 2WD
TESTDATO: 23.01.2025
KODE: 1621201

ED89789	35 304 KM	25.05.2022 Førstegang registrert	Elektrisk
----------------	------------------	--	------------------

NBF Tilstandsrapport er utarbeidet av Norges Bilbransjeforbund og Forbrukerrådet.

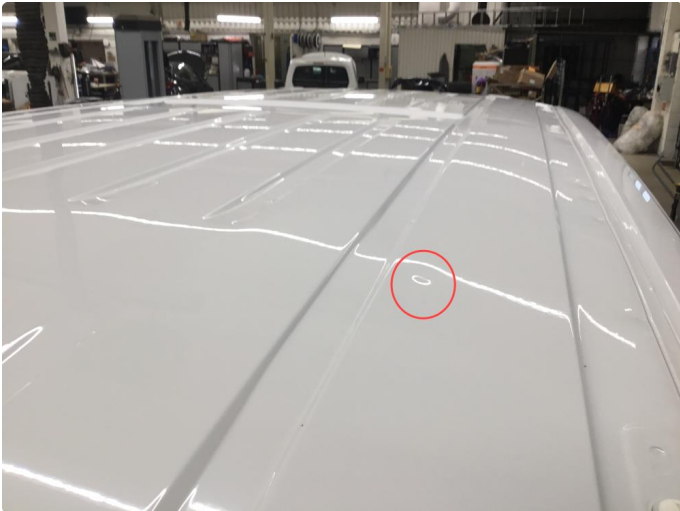
Punkt	Beskrivelse	Plassering
1. EKSTERIØR		
1.1 Tak	Liten bulk i tak uten lakkskade.

1.1 Liten bulk i tak uten lakkskade.
