**TOYOTA AVENSIS 147 HK AUTOMAT**
**TESTDATO: 30.04.2025**
**KODE: 1689777**

**KT78987**

NBF Tilstandsrapport er utarbeidet av Norges Bilbransjeforbund og Forbrukerrådet.

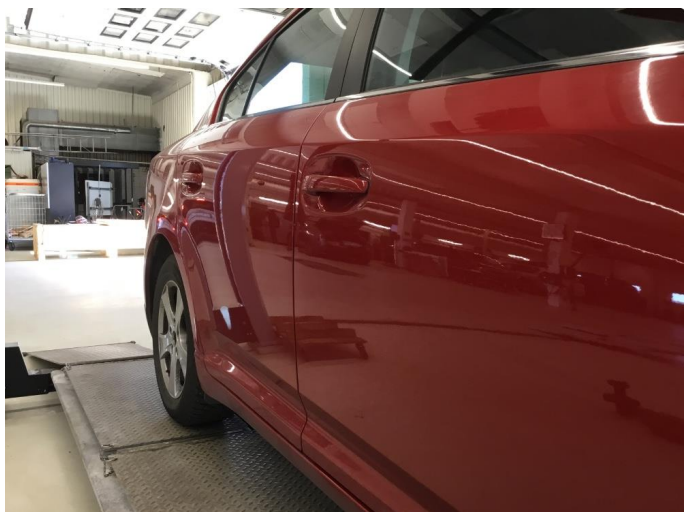
| Punkt | | Beskrivelse | Plassering |
|---|---|---|---|
| 1.1 | Lakk | H.side omlakkert, noe støv i lakken. | |

1.1 H.side omlakkert, noe støv i lakken.

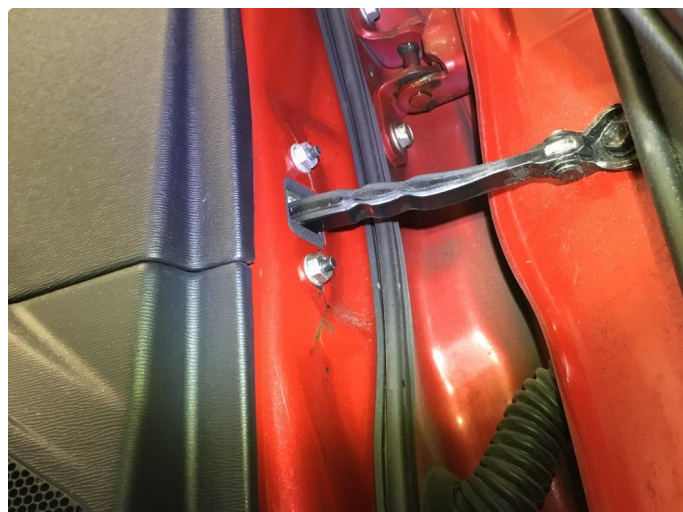
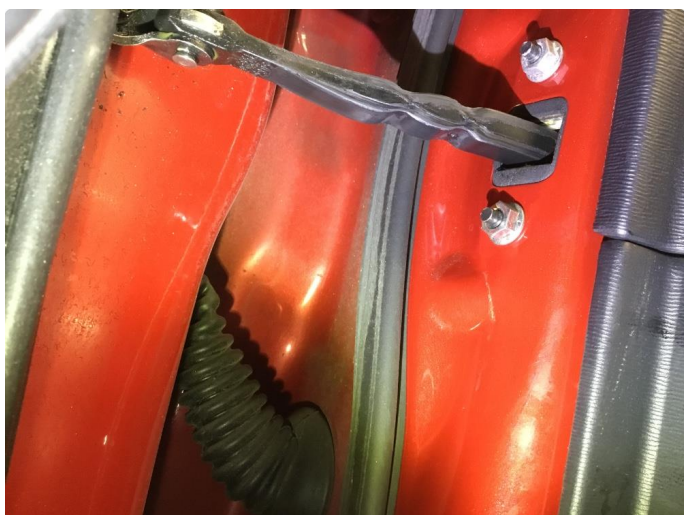
| Punkt | | Beskrivelse | Plassering |
|---|---|---|---|
| 1.2 | Dører | Sprekker rundt innfesting dørstopper v.foran, samt antydning til sprekker høyre foran. | |

1.2 Sprekker rundt innfesting dørstopper v.foran, samt antydning til sprekker høyre foran.

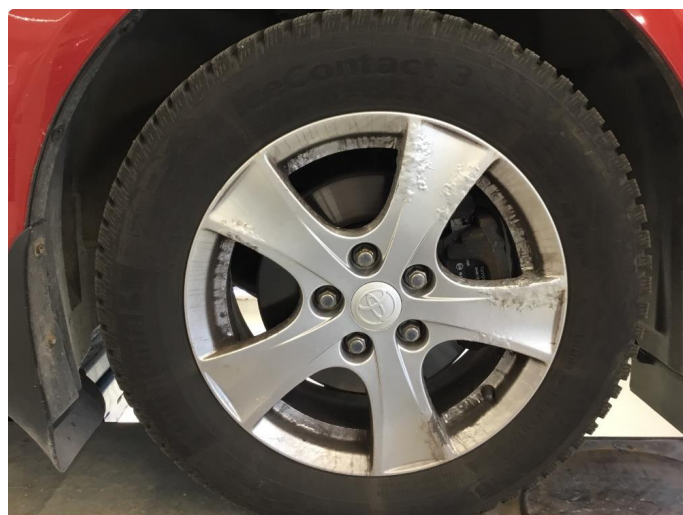
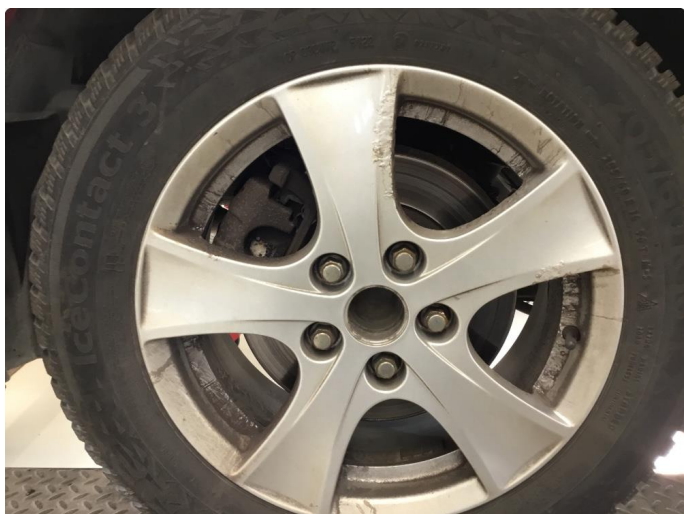
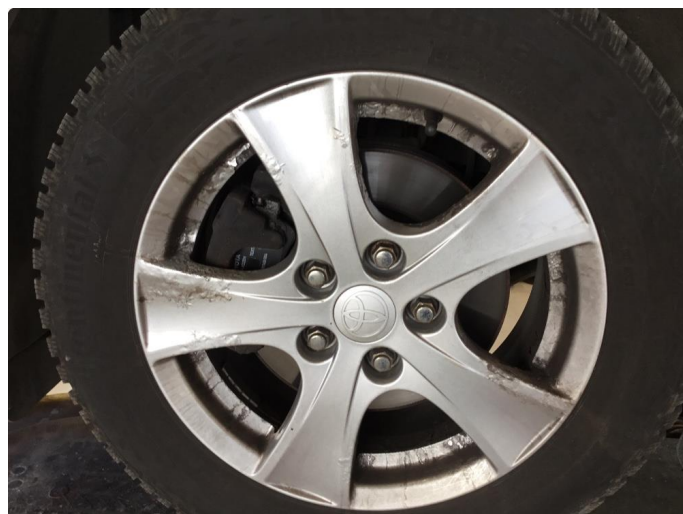
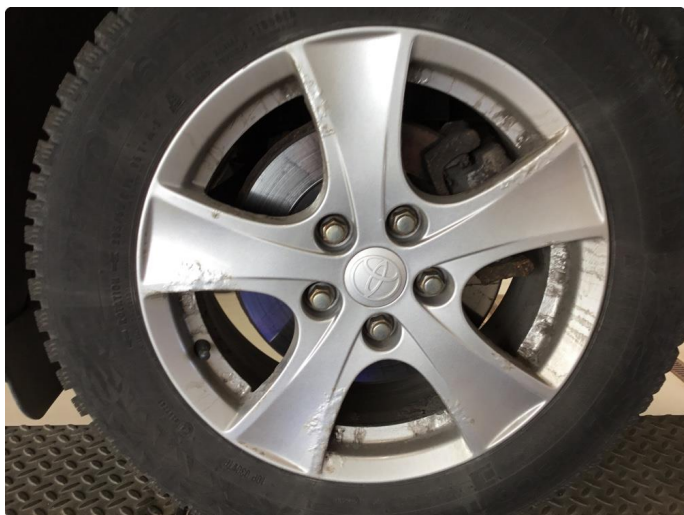
| Punkt | | Beskrivelse | Plassering |
|---|---|---|---|
| 1.3 | Dekk/Felger | Irr/korrosjon vinterfelger. | |

1.3 Irr/korrosjon vinterfelger.
