TOYOTA TOYOTA PRIUS 4WD
TESTDATO: 21.08.2024
KODE: 1485894

| YA72136 | 23 181 KM | 15.03.2021 Førstegang registrert | Bensin hybrid - Hybrid, ikke ladbar |

NBF Tilstandsrapport er utarbeidet av Norges Bilbransjeforbund og Forbrukerrådet.

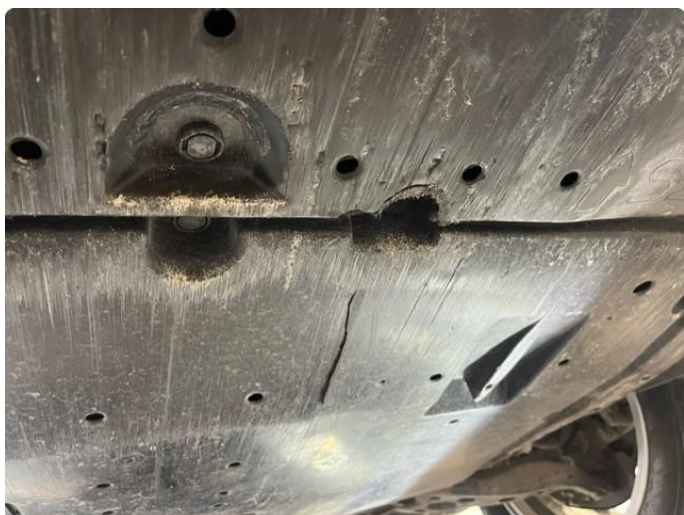
| Punkt | Beskrivelse | Plassering |
|---|---|---|
| 1.1 Under bil | beskyttelsesplate skadet/mangler | foran |

1.1 Beskyttelsesplate skadet/mangler

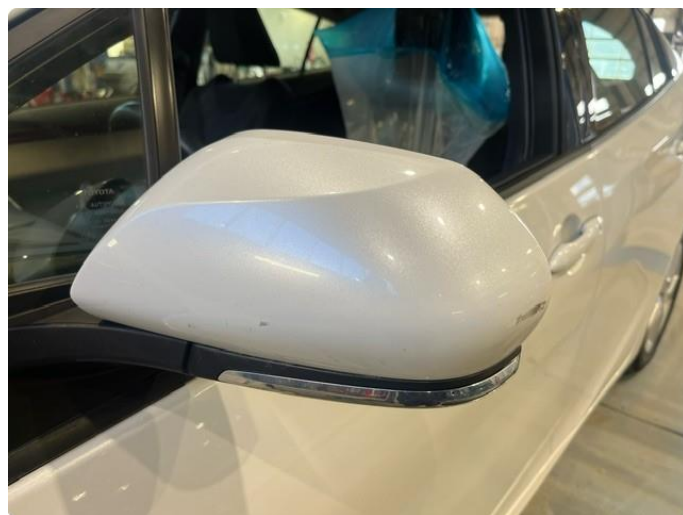
| Punkt | Beskrivelse | Plassering |
|---|---|---|
| 1.2 Speil | deksel skadet/ripe | venstre |

1.2 Deksel skadet/ripe

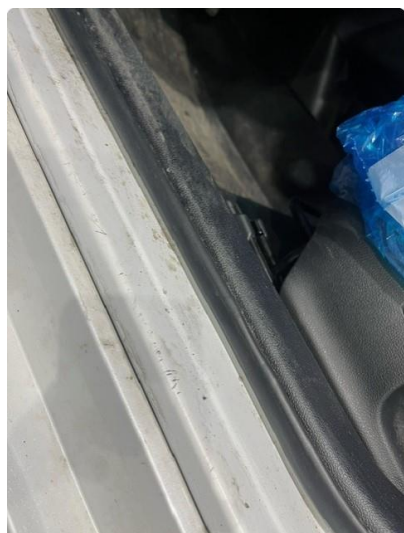
| Punkt | Beskrivelse | Plassering |
|---|---|---|
| 1.3 Terskler/innlastningssone | riper | venstre foran |

1.3 Riper

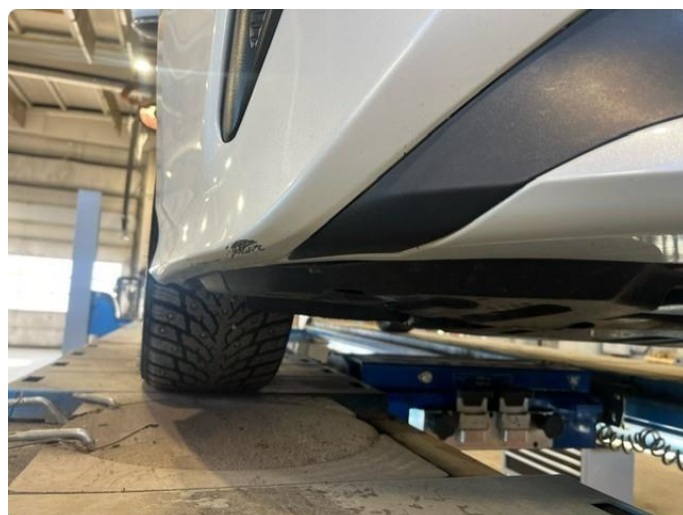
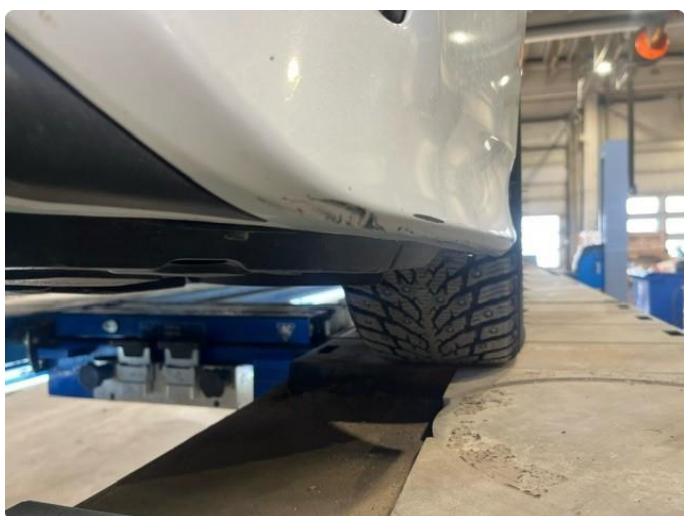
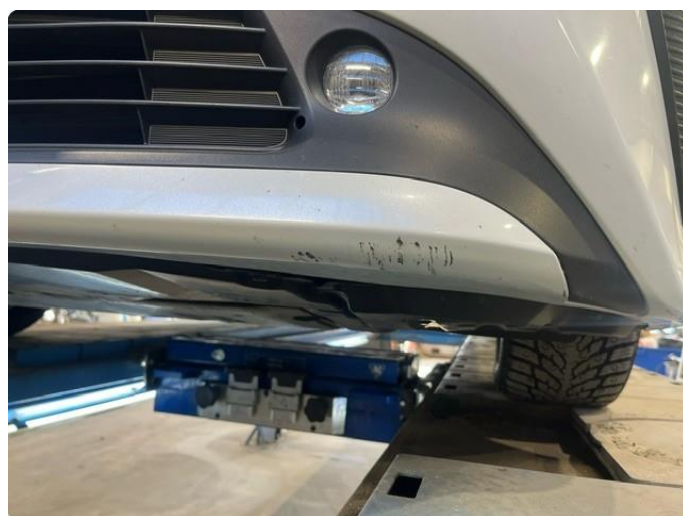
| Punkt | Beskrivelse | Plassering |
|---|---|---|
| 1.4 Støtfanger | skrubbskader underkant | foran - nede |

1.4 Skrubbskader underkant

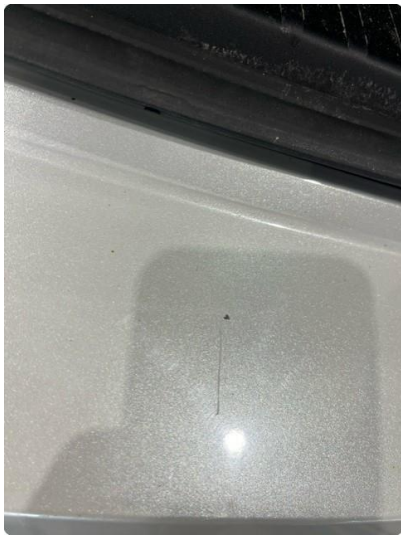
| Punkt | Beskrivelse | Plassering |
|---|---|---|
| 1.5 Støtfanger | ripe(r) ned til grunning | midten bak |

1.5 Ripe(r) ned til grunning

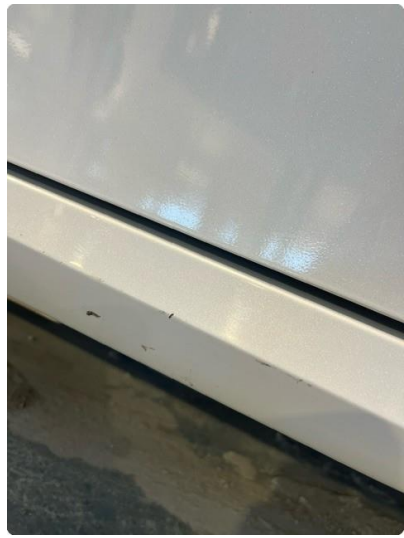
| Punkt | Beskrivelse | Plassering |
|---|---|---|
| 1.6 Kanal | ripe(r) ned til grunning | midten høyre |

1.6 Ripe(r) ned til grunning
