**BMW 520i 184 HK AUTOMAT**
**TESTDATO: 16.10.2025**
**KODE: 1841136**

**LJ49300**

NBF Tilstandsrapport er utarbeidet av Norges Bilbransjeforbund og Forbrukerrådet.

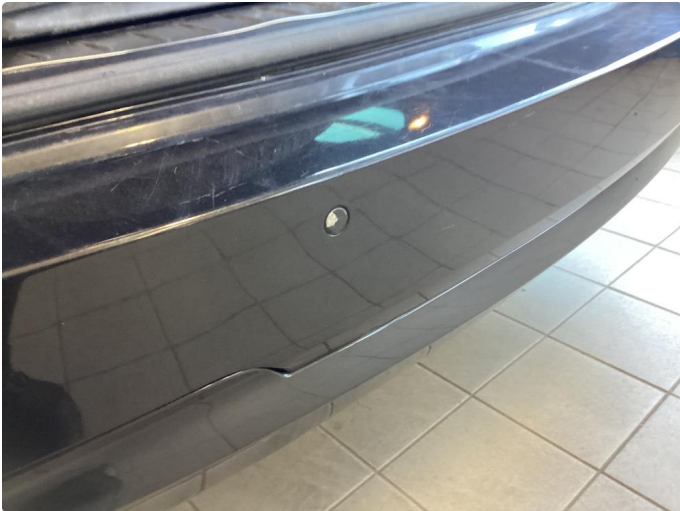
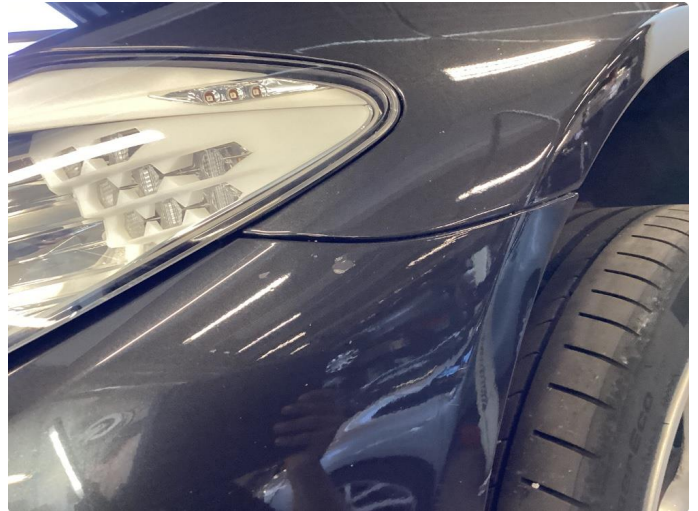
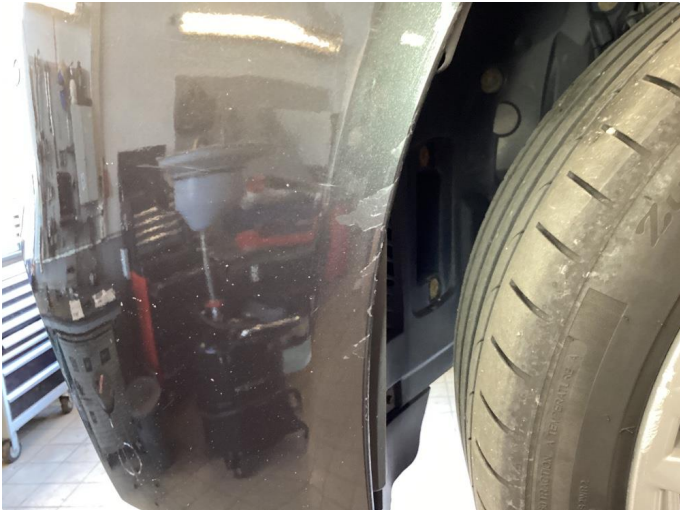
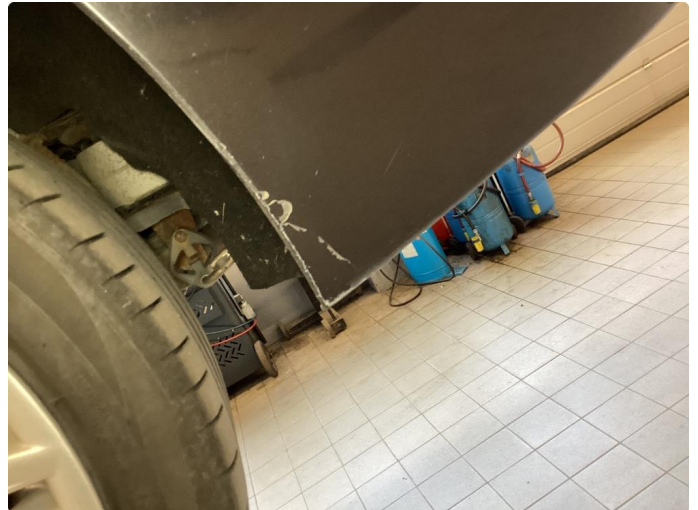
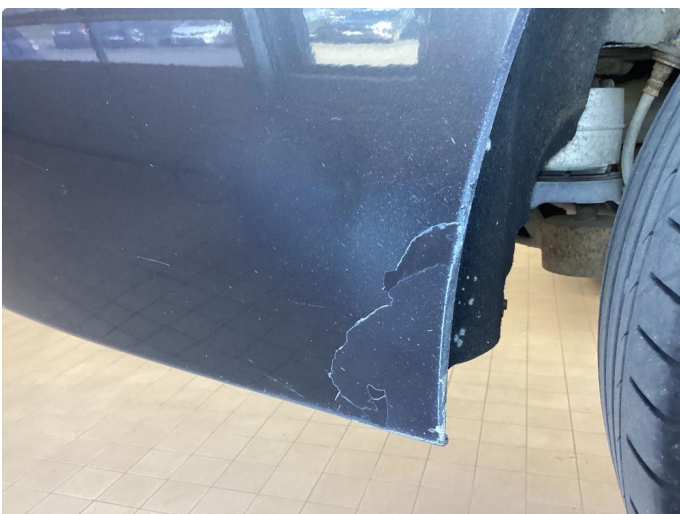
| Punkt | | Beskrivelse | Plassering |
|---|---|---|---|
| 1.1 | Støtfanger | lakk flasser | foran - bak |

1.1 Lakk flasser

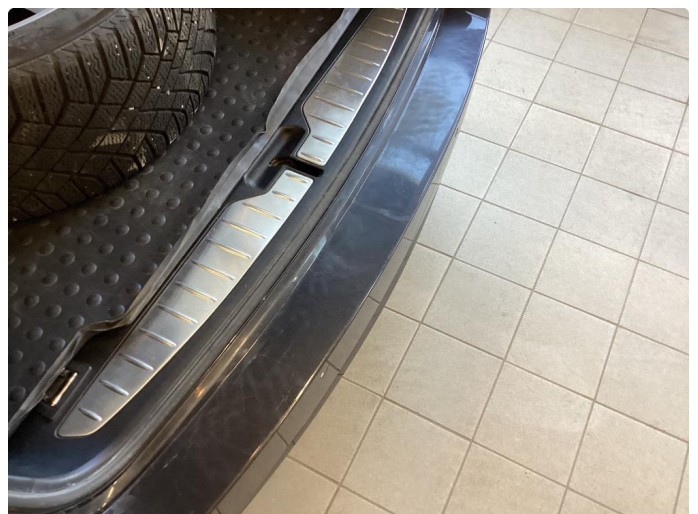
| Punkt | | Beskrivelse | Plassering |
|---|---|---|---|
| 1.2 | Støtfanger | ripe(r) | bak |

1.2 Ripe(r)
