**TOYOTA TOYOTA RAV4 4WD**
**TESTDATO: 03.10.2025**
**KODE: 1828990**

**FT72927**

NBF Tilstandsrapport er utarbeidet av Norges Bilbransjeforbund og Forbrukerrådet.

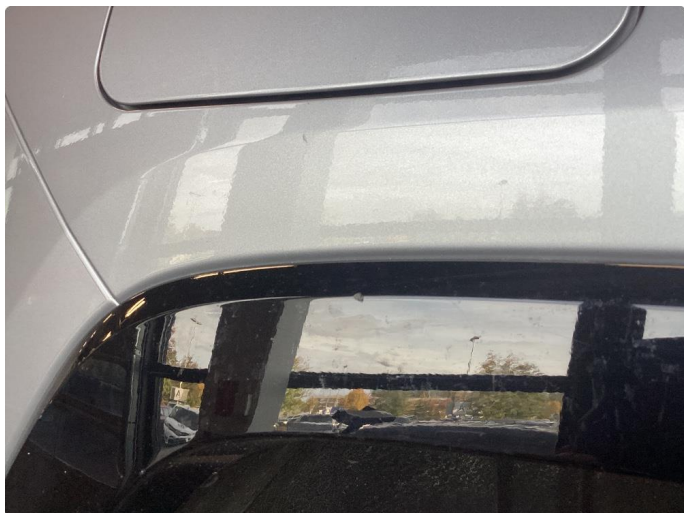
| Punkt | | Beskrivelse | Plassering |
|---|---|---|---|
| 1.1 | Skjermer | list mangler/skadet | høyre bak |

1.1 List mangler/skadet

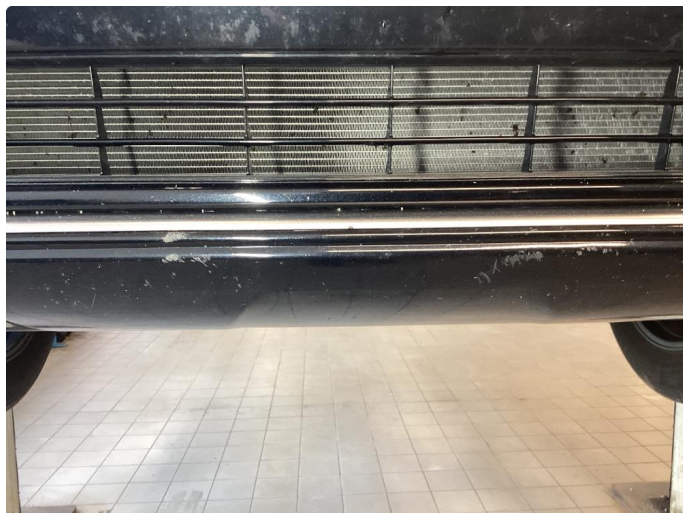
| Punkt | | Beskrivelse | Plassering |
|---|---|---|---|
| 1.2 | Støtfanger | ripe(r) | foran |

1.2 Ripe(r)
