**TOYOTA TOYOTA COROLLA 4WD**
**TESTDATO: 29.09.2025**
**KODE: 1823510**

**FT73229**

NBF Tilstandsrapport er utarbeidet av Norges Bilbransjeforbund og Forbrukerrådet.

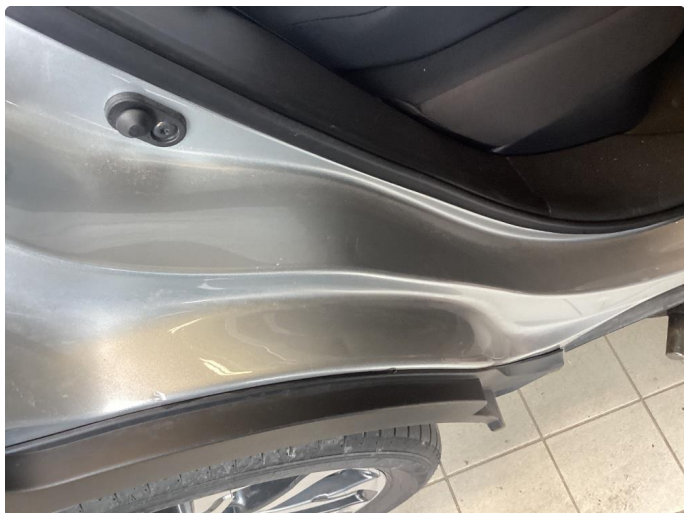
1.1 Bulk

| Punkt | | Beskrivelse | Plassering |
|---|---|---|---|
| 1.1 | Terskler/innlastningssone | bulk | høyre bak |

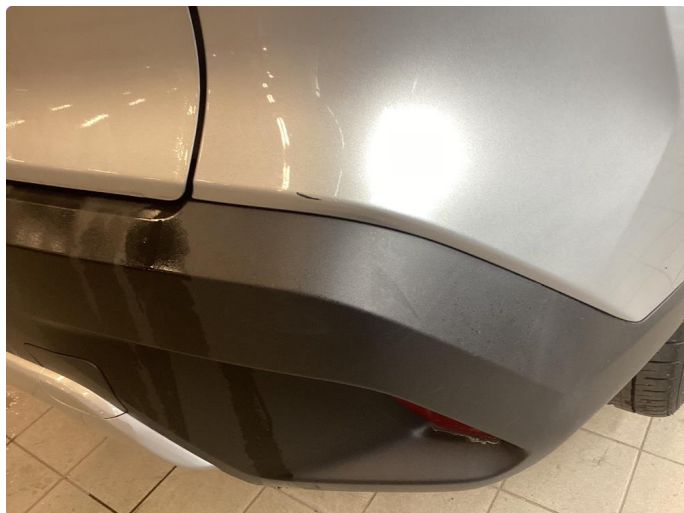
1.2 Ripe(r)

| Punkt | | Beskrivelse | Plassering |
|---|---|---|---|
| 1.2 | Støtfanger | ripe(r) | bak |
