FORD MUSTANG MACH-E 4WD

TESTDATO: 06.01.2026

NBF Tilstandsrapport er utarbeidet av Norges Bilbransjeforbund og Forbrukerrådet.

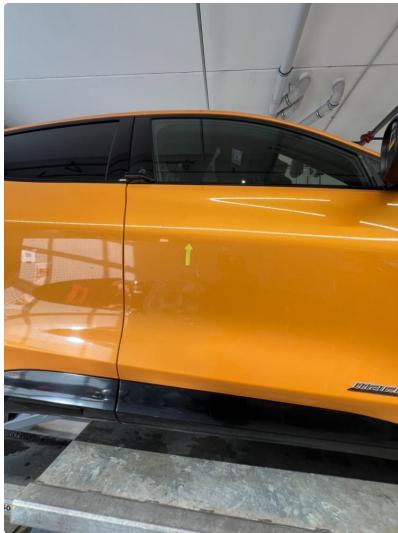
| Punkt | Beskrivelse | Plassering |
|---|---|---|
| 1.1 Dører | Minibulk dør høyre foran. | |

1.1 Minibulk dør høyre foran.
