**FORD FIESTA 100 HK AUTOMAT 2WD**
**TESTDATO: 18.12.2025**
**KODE: 1863057**

**XD88670**

NBF Tilstandsrapport er utarbeidet av Norges Bilbransjeforbund og Forbrukerrådet.

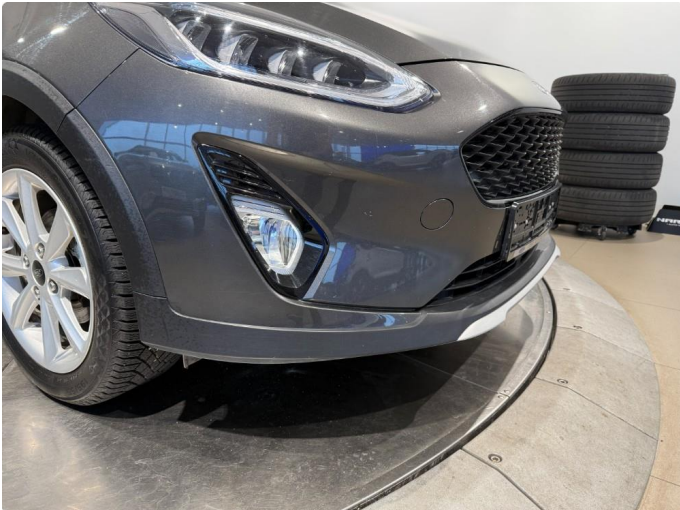
| Punkt | Beskrivelse | Plassering |
|---|---|---|
| 1.3 Støtfanger | Små riper støtfangerhjørne høyre foran. | |

1.3 Små riper støtfangerhjørne høyre foran.

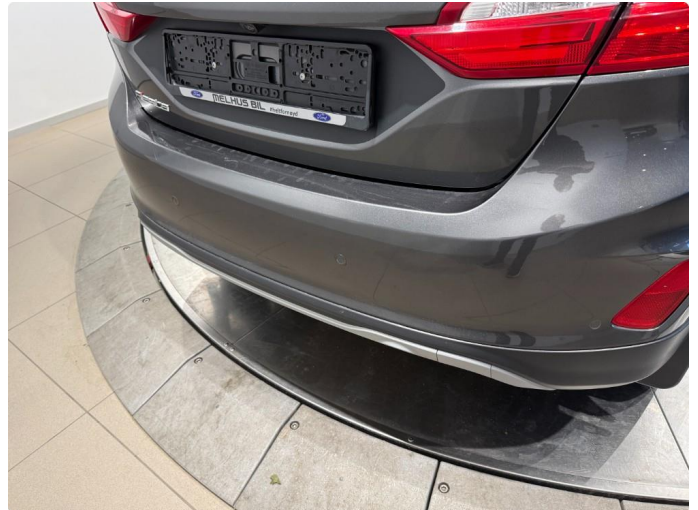
| Punkt | Beskrivelse | Plassering |
|---|---|---|
| 1.4 Støtfanger | Små riper/bruksmerker støtfanger bak. | |

1.4 Små riper/bruksmerker støtfanger bak.
