VOLVO V60 4WD
TESTDATO: 04.12.2024
KODE: 1584330

AA74922

CHASSISNR: YV1ZWBFVDN1467758	BRUKTIMPORT: Nei
KJØRETØY: Personbil	FRIST FOR PKK: 03.07.2025

NBF Tilstandsrapport er utarbeidet av Norges Bilbransjeforbund og Forbrukerrådet.

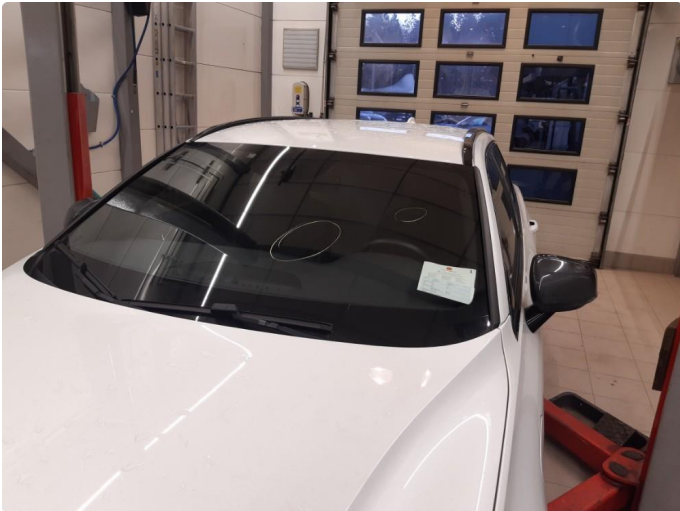
Punkt	Beskrivelse	Plassering
1. EKSTERIØR		
1.1 Frontvindu	steinsprut i synsfelt	
1.2 Vinduer	ulovlig sotet/solfilm

1.1 Steinsprut i synsfelt

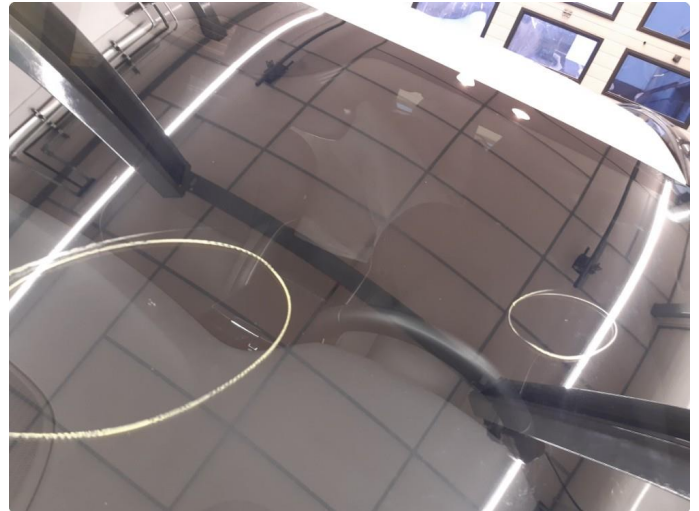
1.1 Steinsprut i synsfelt
