**VOLVO XC60 4WD**
**TESTDATO: 21.05.2024**
**KODE: 1416965**

| <b>AA76413</b> | <b>51 661 KM</b> | <b>30.12.2022</b><br>Førstegang registrert | <b>Bensin hybrid</b><br>- Ladbar hybrid |

NBF Tilstandsrapport er utarbeidet av Norges Bilbransjeforbund og Forbrukerrådet.

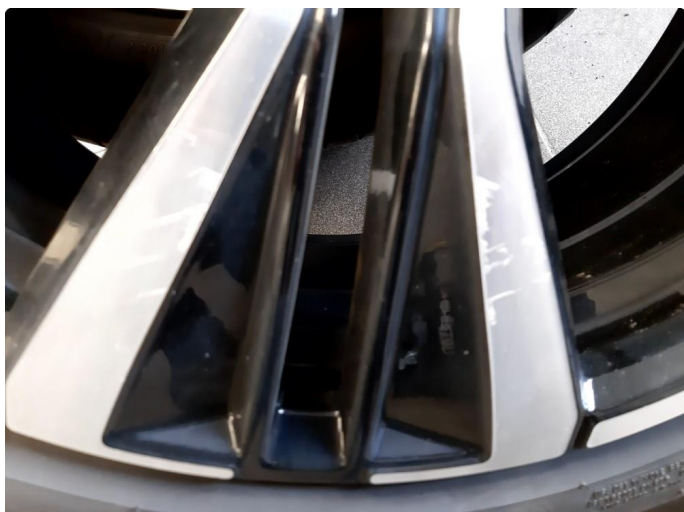
| Punkt | Beskrivelse | Plassering |
|---|---|---|
| 1.1 Dekk/Felger | kantkjørt felg Diamond Cut | |

1.1 Kantkjørt felg Diamond Cut

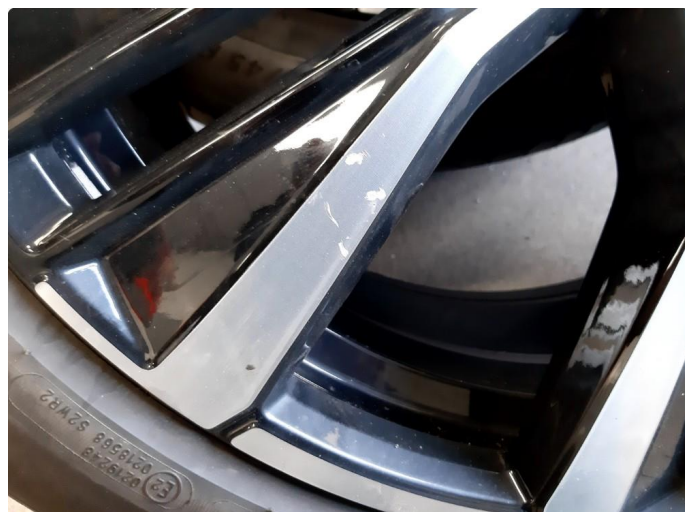
1.1 Kantkjørt felg Diamond Cut
