VOLVO XC40 2WD
TESTDATO: 06.02.2025
KODE: 1633522

AA75476

NBF Tilstandsrapport er utarbeidet av Norges Bilbransjeforbund og Forbrukerrådet.

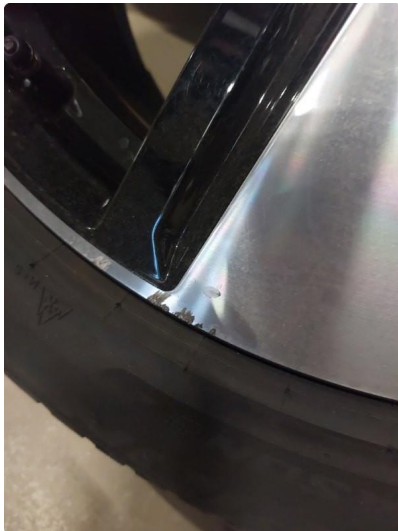
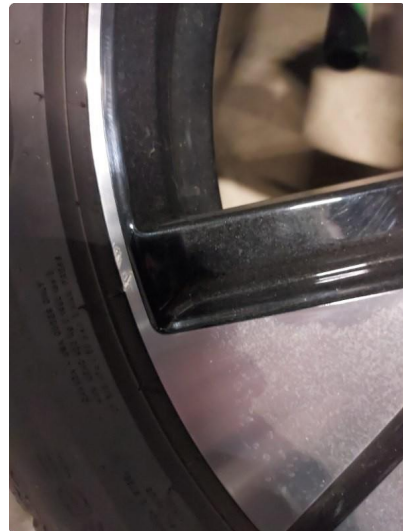
1.1 Kantkjørt felg Diamond Cut

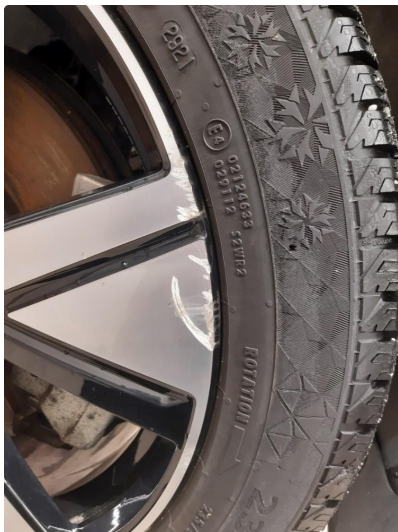
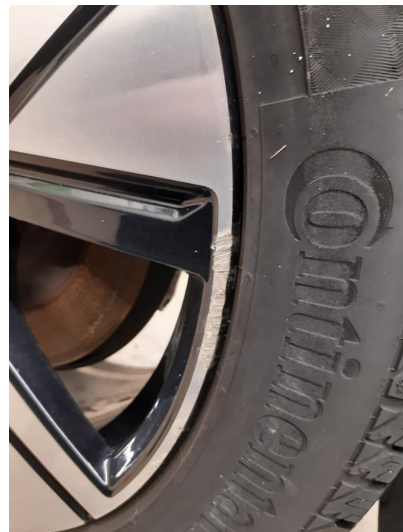
Punkt	Beskrivelse	Plassering
1. EKSTERIØR		
1.1 Dekk/Felger	kantkjørt felg Diamond Cut	
1.2 Dekk/Felger	kantkjørt felg Diamond Cut	høyre foran - høyre bak

1.2 Kantkjørt felg Diamond Cut
