VOLVO C40 4WD
TESTDATO: 17.01.2025
KODE: 1616311

EE15187

NBF Tilstandsrapport er utarbeidet av Norges Bilbransjeforbund og Forbrukerrådet.

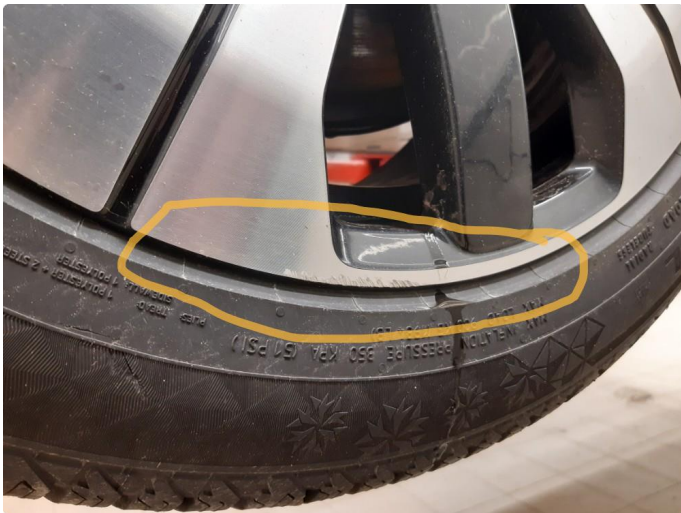
1.1 Kantkjørt felg Diamond Cut

Punkt	Beskrivelse	Plassering
1. EKSTERIØR		
1.1 Dekk/Felger	kantkjørt felg Diamond Cut	høyre bak
1.2 Kanal	øvrige feil	venstre foran - venstre bak
