LAND ROVER DEFENDER / LE 4WD
TESTDATO: 22.05.2026
KODE: 2031289

NBF Tilstandsrapport er utarbeidet av Norges Bilbransjeforbund og Forbrukerrådet.

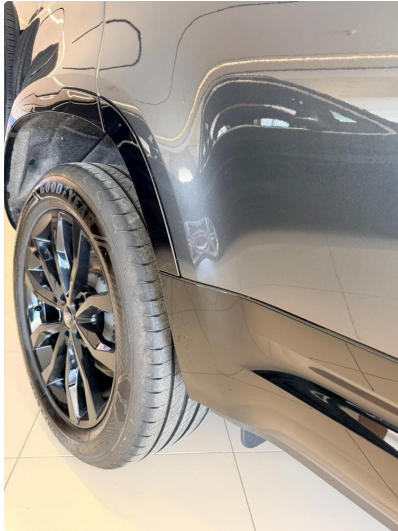
1.1 Noe slitasje fremkant bakhjul høyre side

Fint holdt bil.
normal brukslitasje.
- Normal slitasje som kommer på Defender ved framkant bakhjul (se bilde)

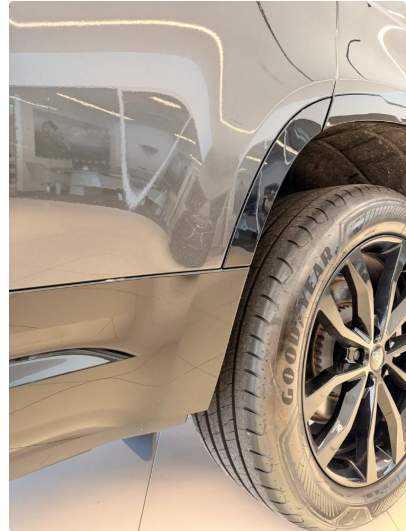
1.2 Noe slitasje fremkant bakhjul venstre side
