MITSUBISHI MITSUBISHI OUTLANDER 4WD
TESTDATO: 15.04.2025
KODE: 1692045

NBF Tilstandsrapport er utarbeidet av Norges Bilbransjeforbund og Forbrukerrådet.

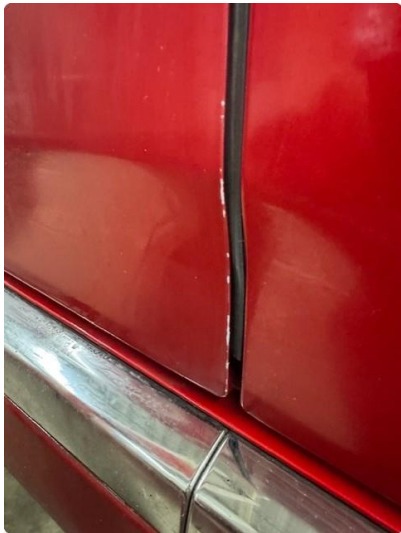
Punkt	Beskrivelse	Plassering
1. EKSTERIØR		
1.1 Dører	ripe ned til grunning	nede - venstre foran

1.1 Ripe ned til grunning
