**OPEL CORSA 86 HK MANUELL 2WD**
**TESTDATO: 09.07.2025**
**KODE: 1758677**

**DP49653**

NBF Tilstandsrapport er utarbeidet av Norges Bilbransjeforbund og Forbrukerrådet.

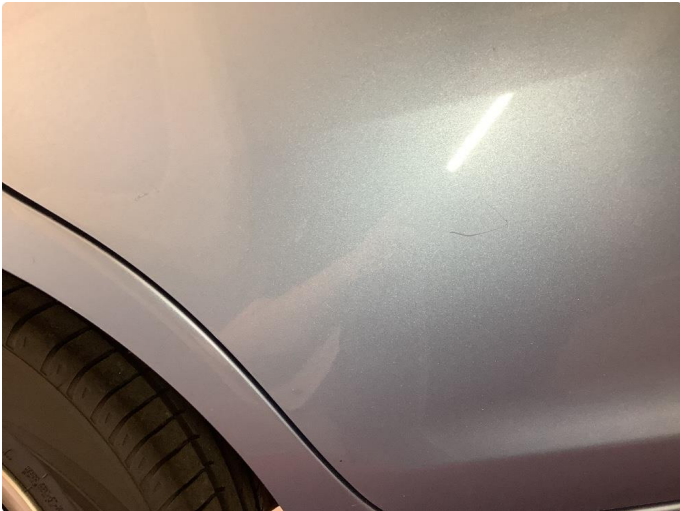
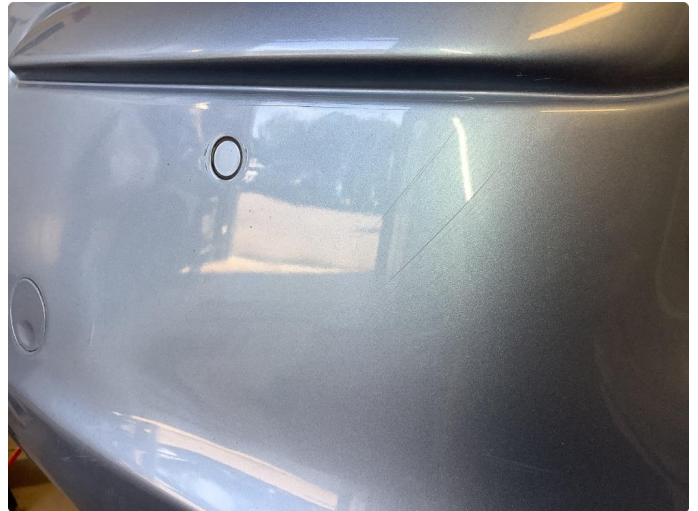
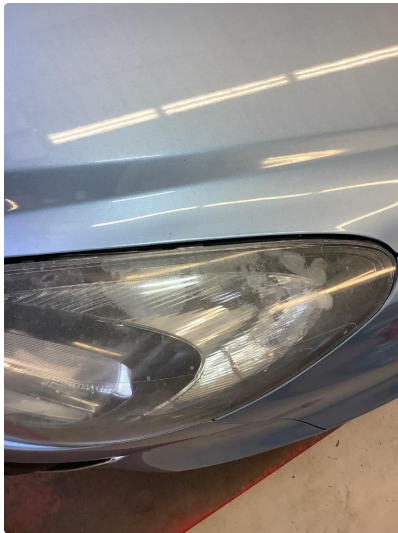
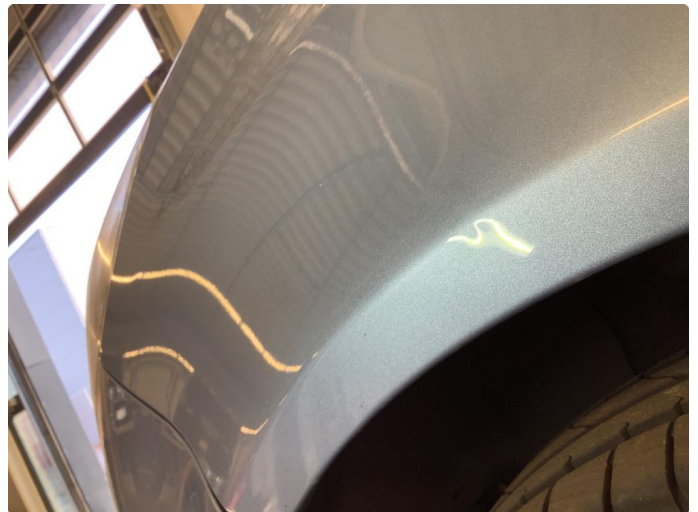
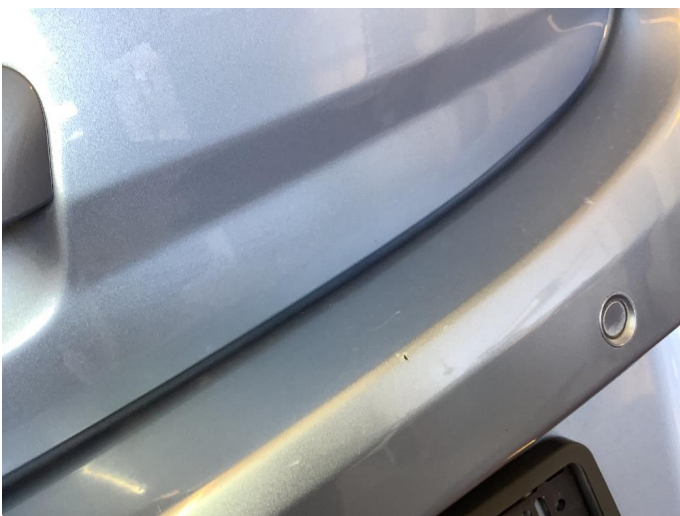
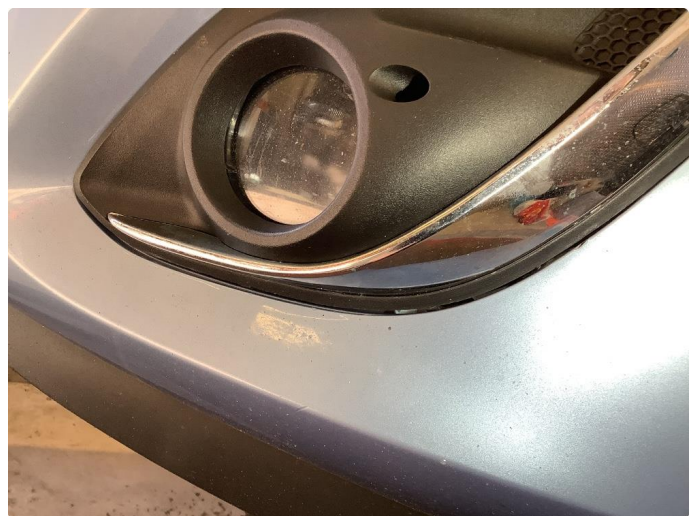
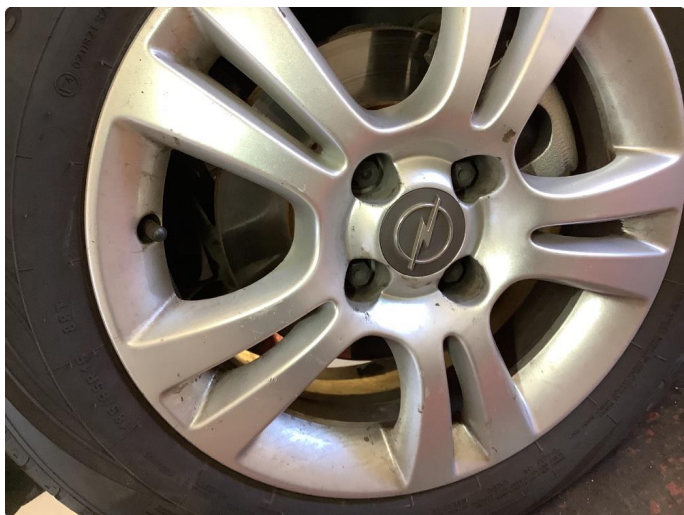
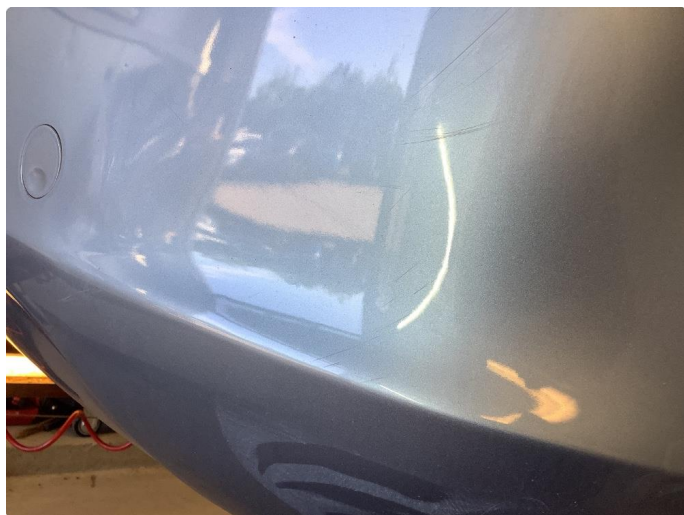
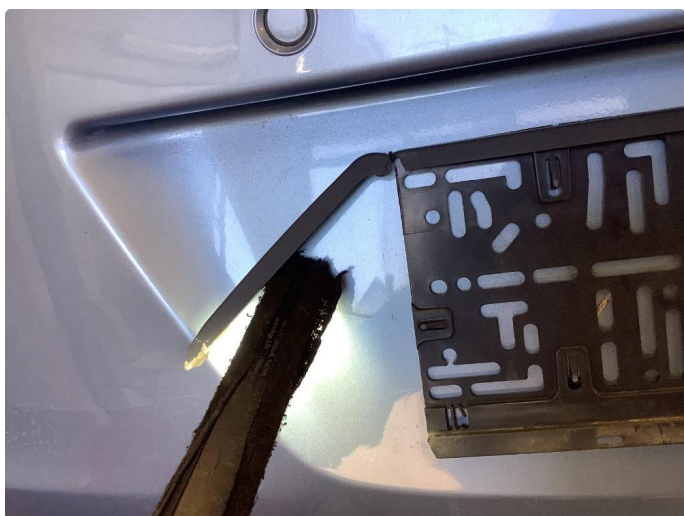
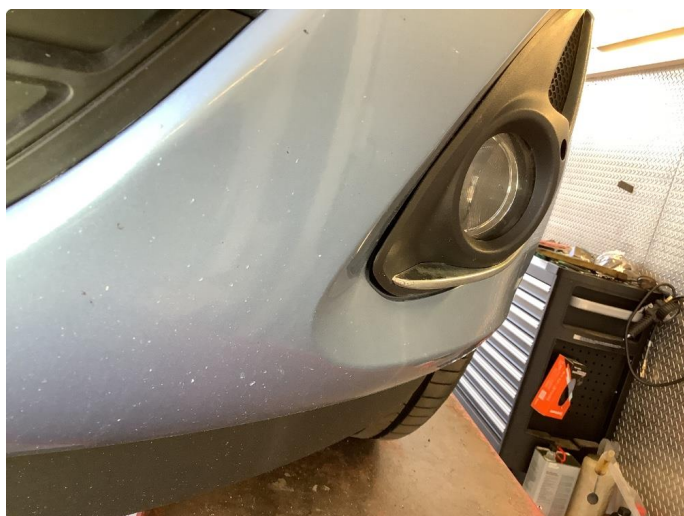
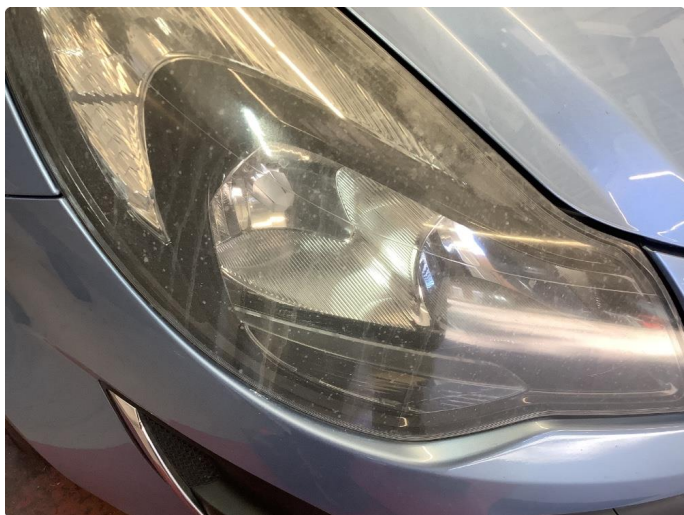
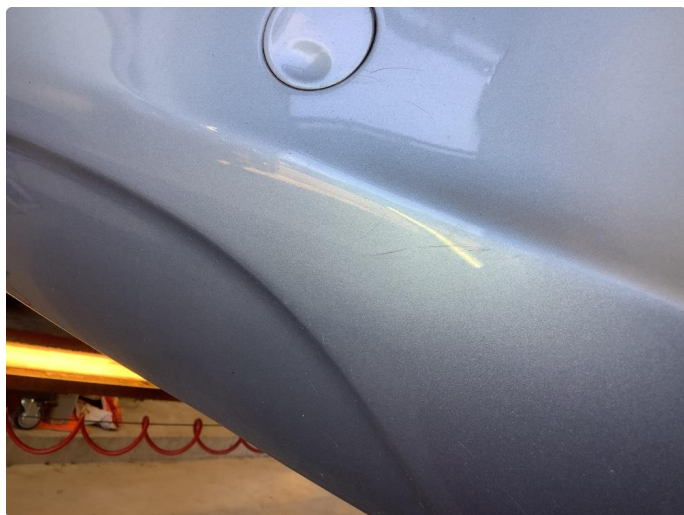
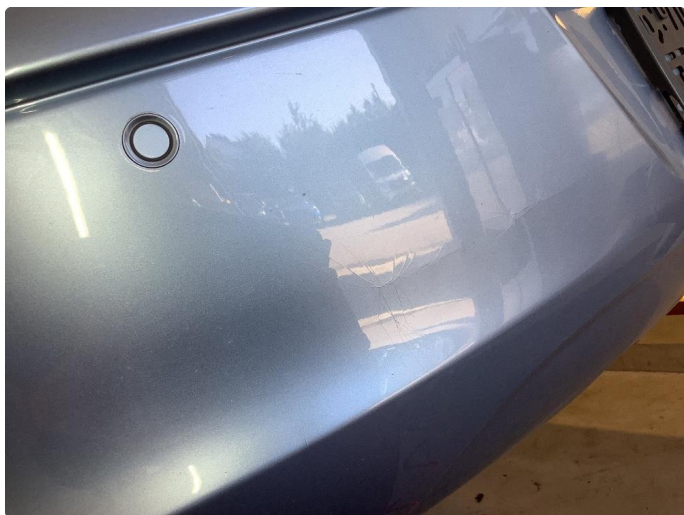
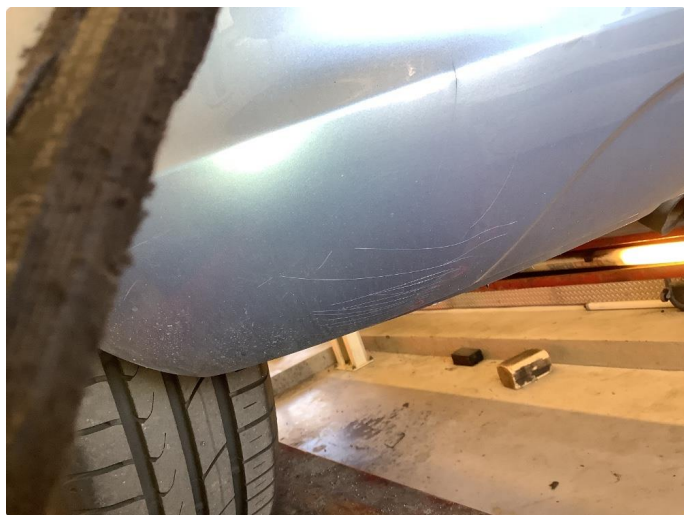
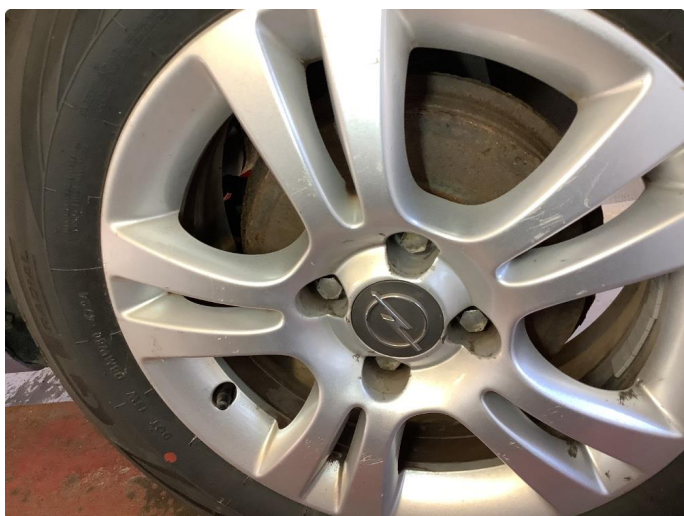
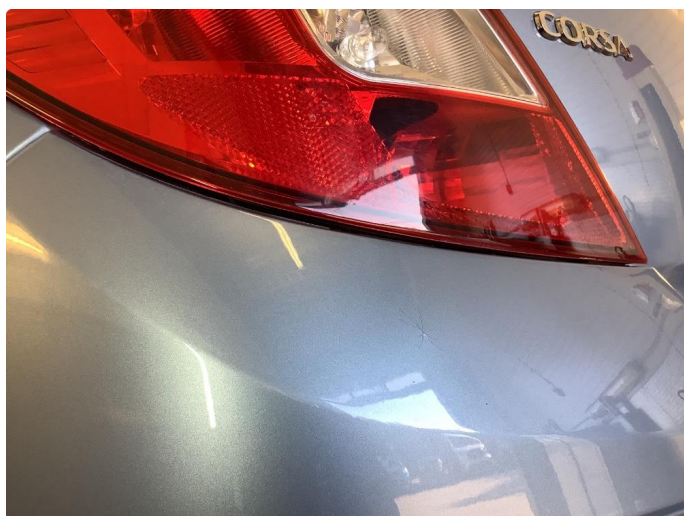
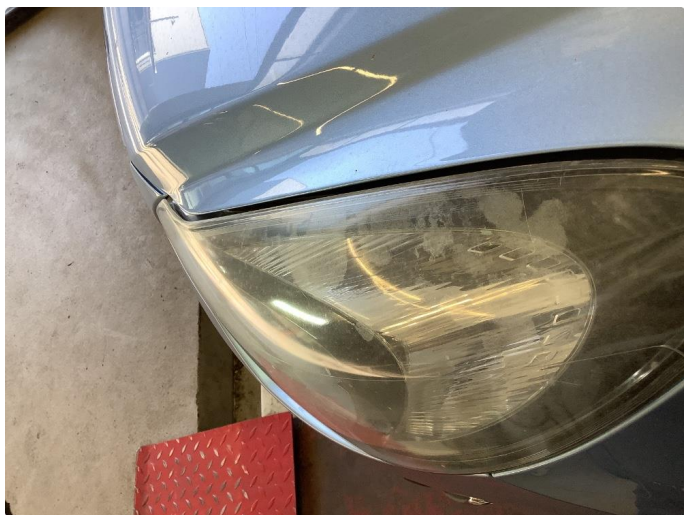
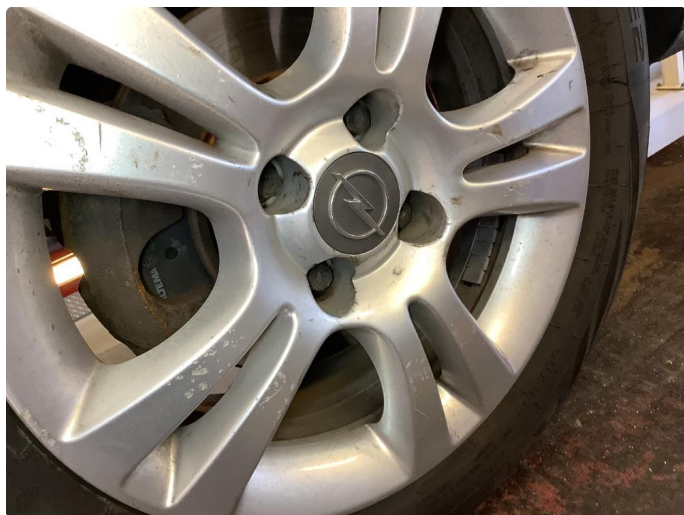
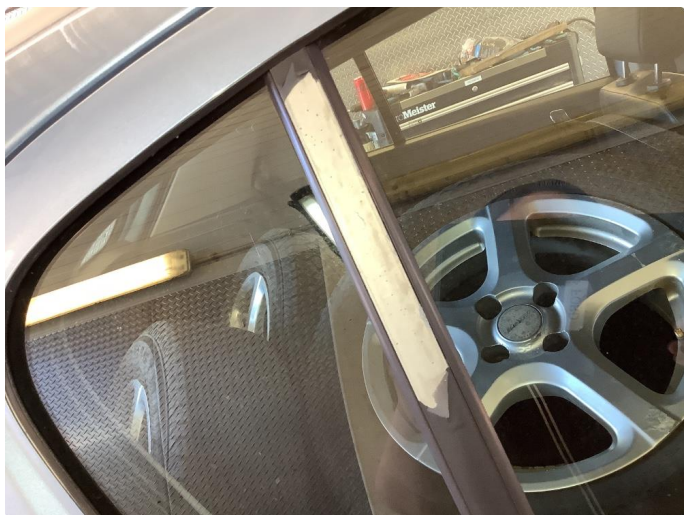
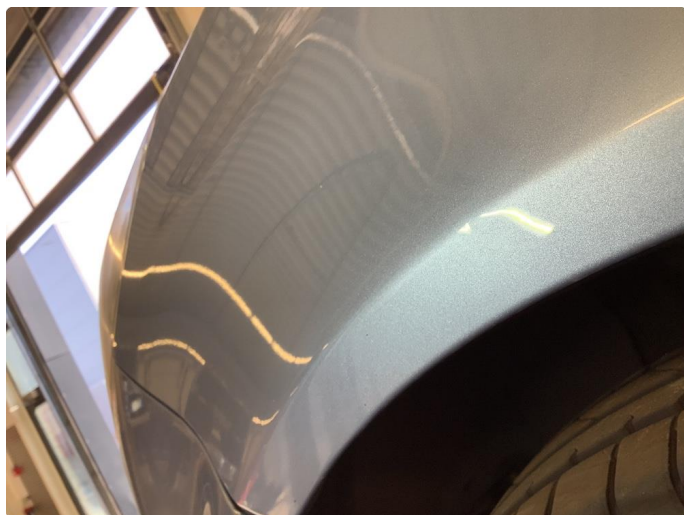
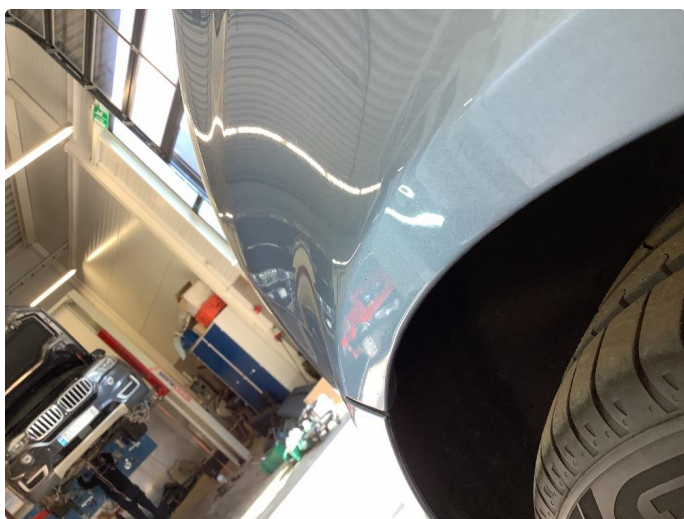
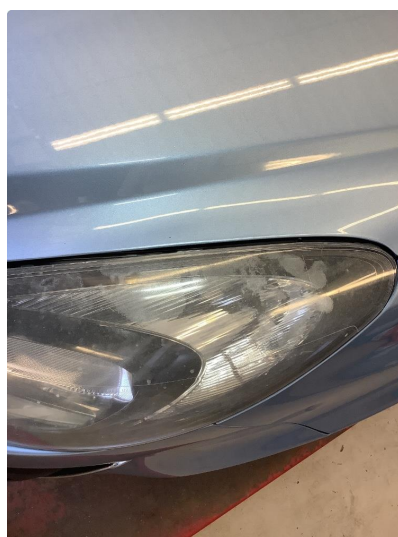
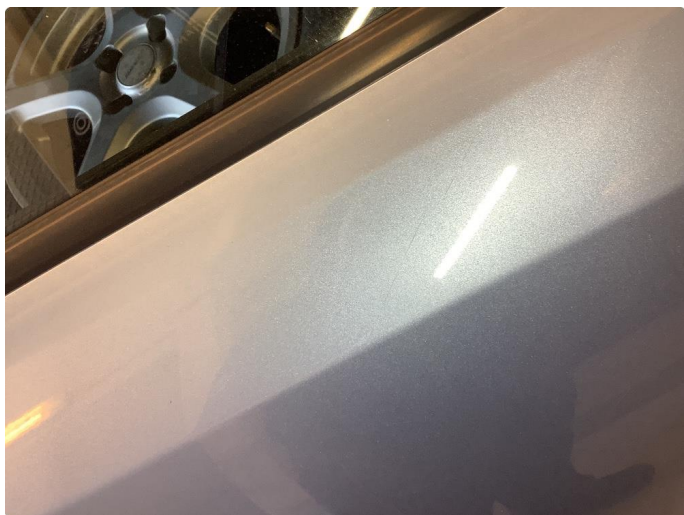
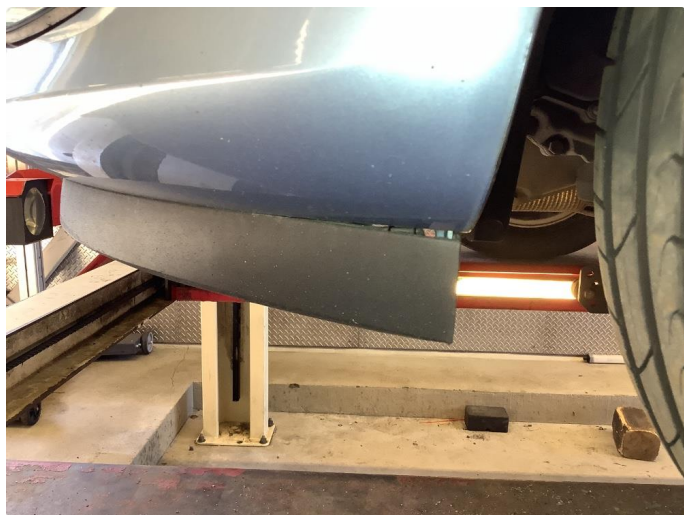
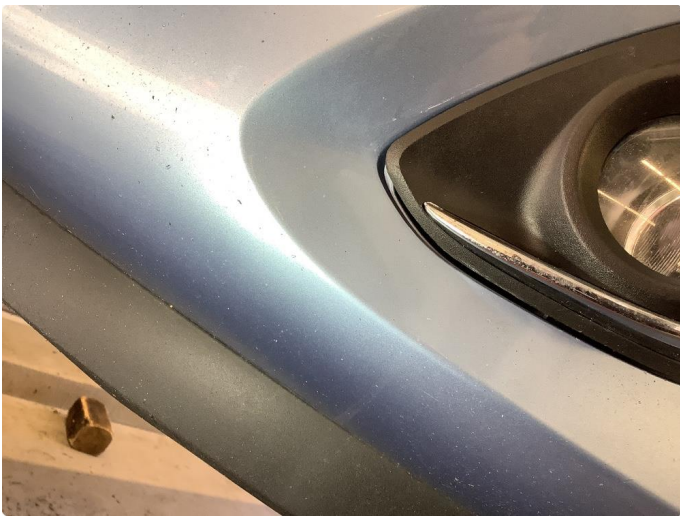
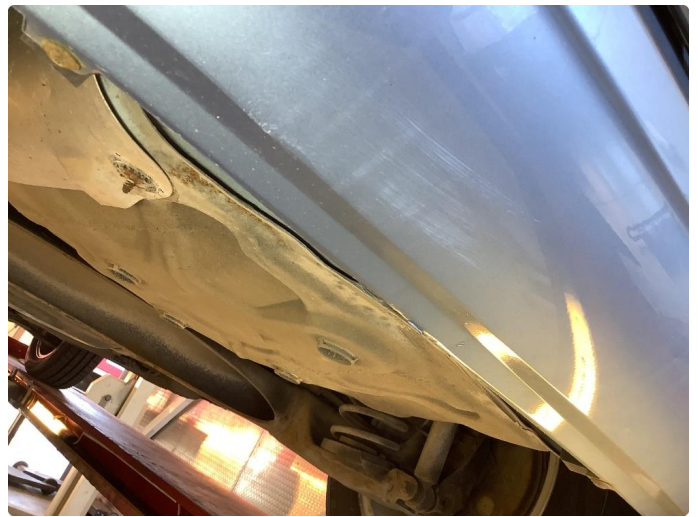
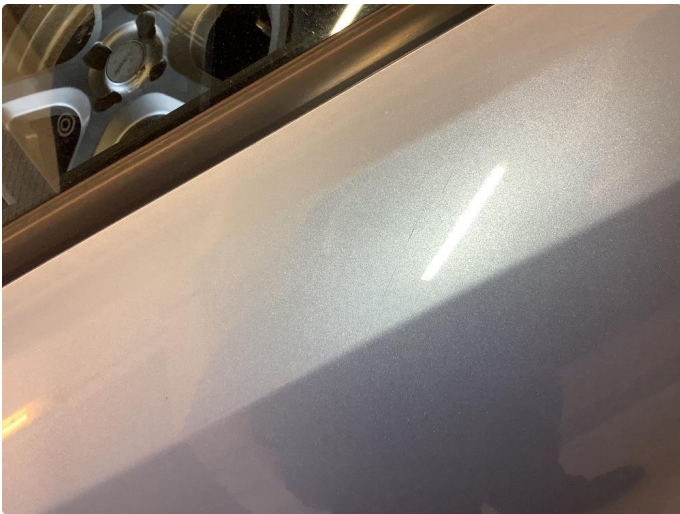
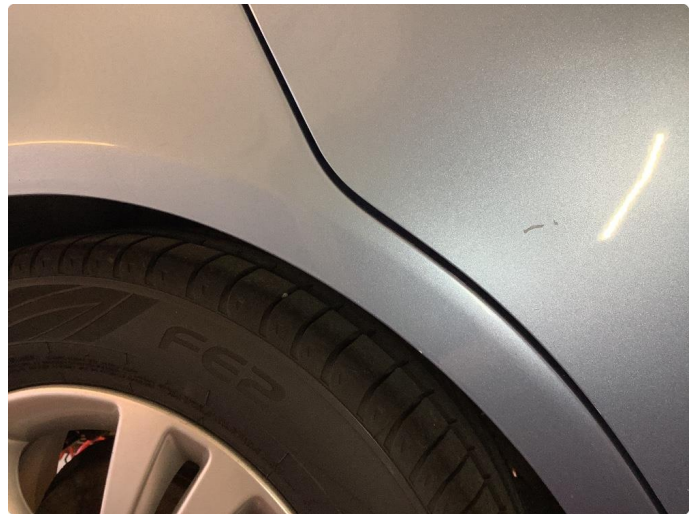
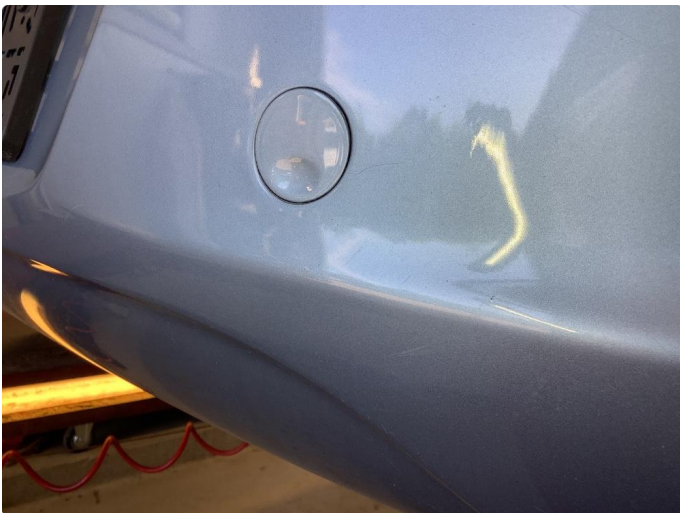
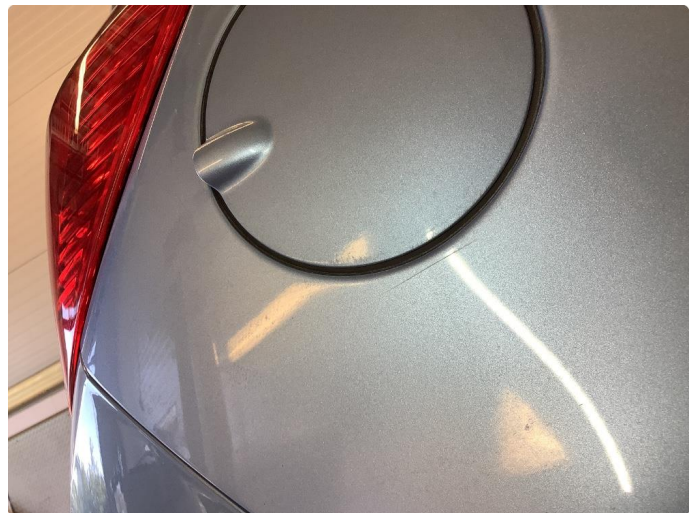
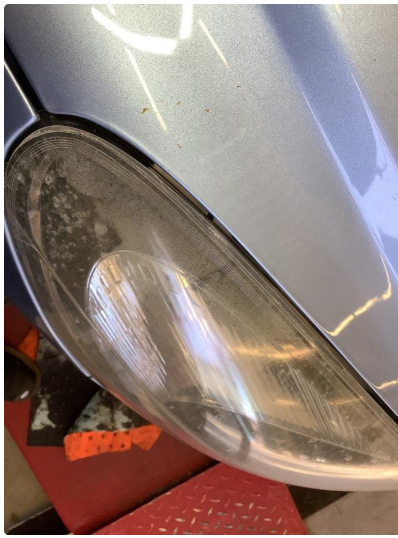
| Punkt | Beskrivelse | Plassering |
|---|---|---|
| 1.1 Lakk | noen riper og småbulker | |

1.1 Noen riper og småbulker
