FORD MUSTANG MACH-E 2WD
TESTDATO: 27.11.2024
KODE: 1578328

NBF Tilstandsrapport er utarbeidet av Norges Bilbransjeforbund og Forbrukerrådet.

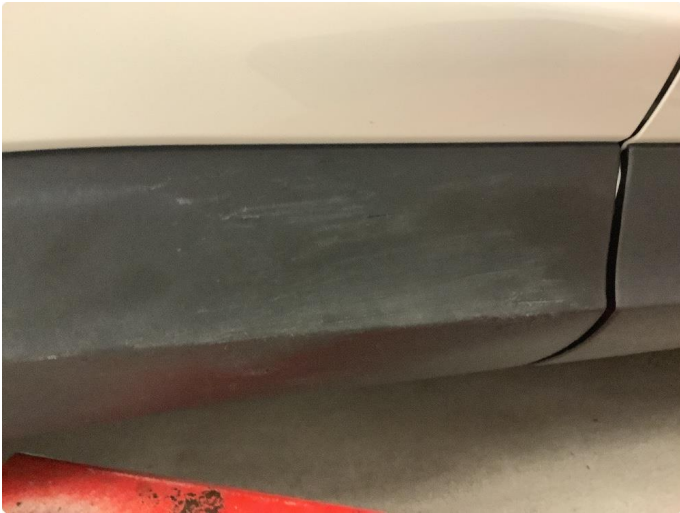
1.1 Riper

Punkt	Beskrivelse	Plassering
1. EKSTERIØR		
1.1 Dører	riper	høyre bak
1.2 Frontvindu	steinsprut med sprekk utenfor synsfelt

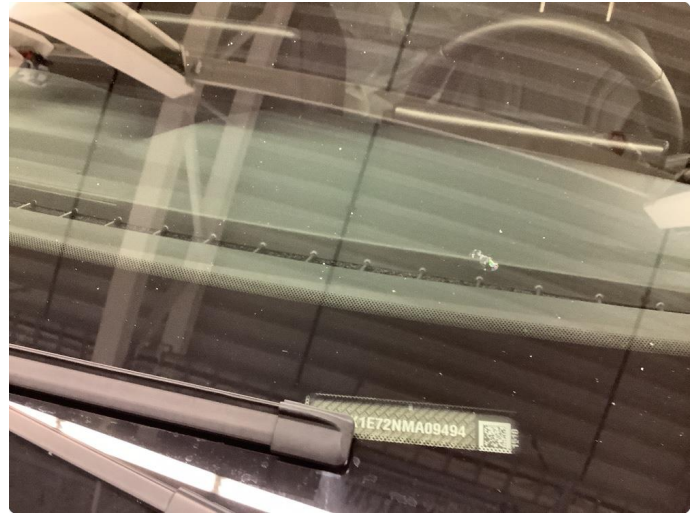
1.2 Steinsprut med sprekk utenfor synsfelt
