**AUDI A3 SPORTBACK E-TRON 2WD**
**TESTDATO: 11.12.2025**
**KODE: 1899762**

**Bensin hybrid  
- Ladbar  
hybrid**
**CHASSISNR: WAUZZZ8V4GA094323**
**BRUKTIMPORT: Nei**
**KJØRETØY: Personbil**
**FRIST FOR PKK: 24.06.2027**

NBF Tilstandsrapport er utarbeidet av Norges Bilbransjeforbund og Forbrukerrådet.

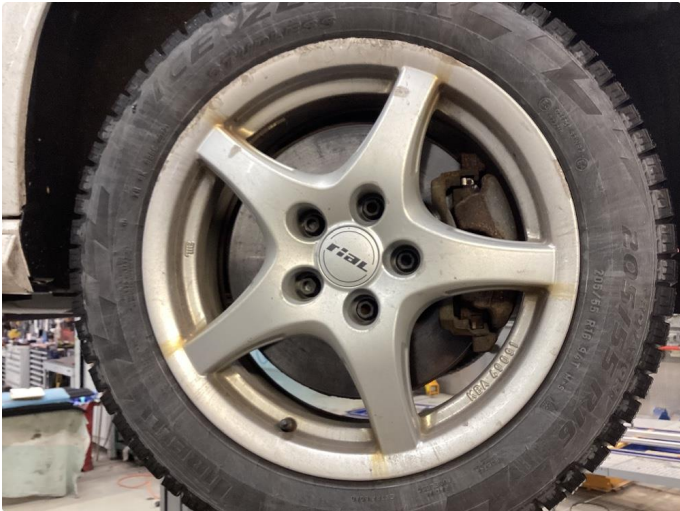
| Punkt | Beskrivelse | Plassering |
|---|---|---|
| 1.1 Dekk/Felger | kantkjørt felg | høyre foran |

1.1 Kantkjørt felg
