MERCEDES-BENZ GLE 350 DE 4MATIC 4WD
TESTDATO: 25.03.2026
KODE: 1982405

| UX72122 | 64 834 KM | 04.01.2021 Førstegang registrert | Diesel hybrid - Ladbar hybrid |

NBF Tilstandsrapport er utarbeidet av Norges Bilbransjeforbund og Forbrukerrådet.

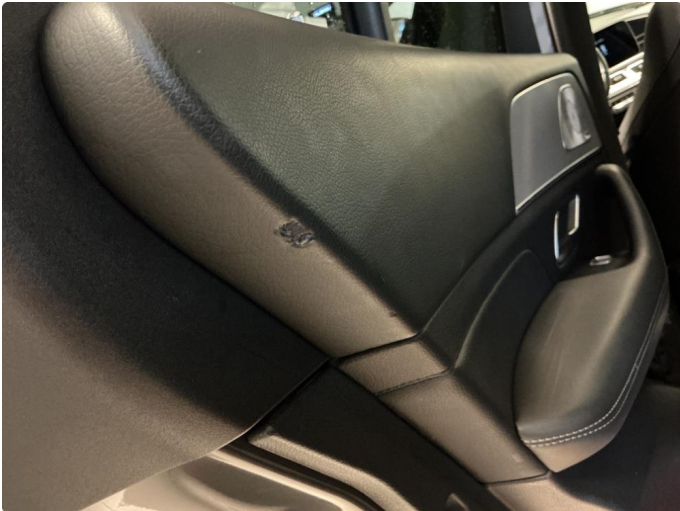
| Punkt | Beskrivelse | Plassering |
|---|---|---|
| 1.1 Dørtrekk | skadet/merker etter utstyr | |

1.1 Skadet/merker etter utstyr
