TESLA MODEL 3 4WD

TESTDATO: 24.09.2025

CHASSISNR: LRW3E7EK6MC324024

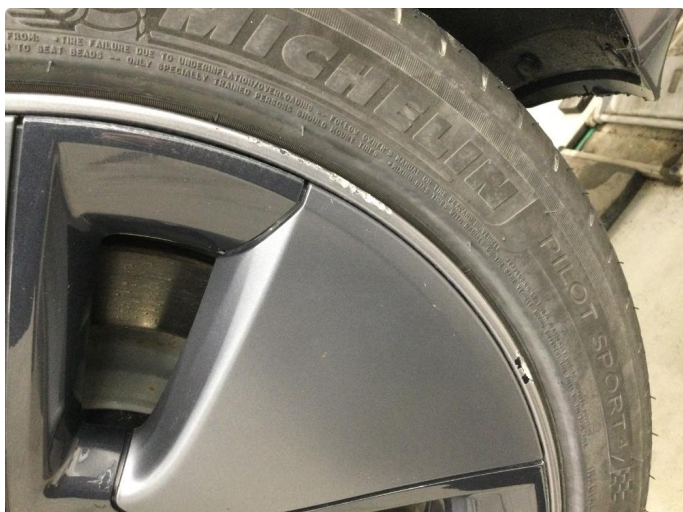
| Punkt | | Beskrivelse | Plassering |
|---|---|---|---|
| 1.1 | Dekk/Felger | kantkjørt felg | høyre bak |

1.1 Kantkjørt felg

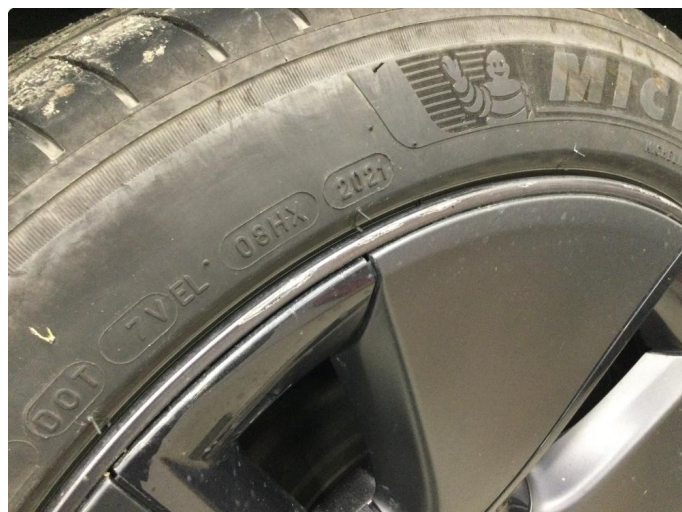
| Punkt | | Beskrivelse | Plassering |
|---|---|---|---|
| 1.2 | Dekk/Felger | kantkjørt felg | høyre foran |

1.2 Kantkjørt felg
