**NISSAN NISSAN LEAF 40KWH 2WD**
**TESTDATO: 09.02.2026**
**KODE: 1944517**

NBF Tilstandsrapport er utarbeidet av Norges Bilbransjeforbund og Forbrukerrådet.

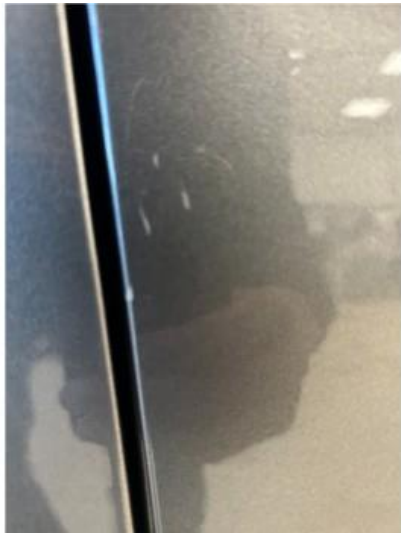
| Punkt | Beskrivelse | Plassering |
|---|---|---|
| 1.1 Dører | Noe riper i dør høyre foran | |

1.1 Noe riper i dør høyre foran
