JAGUAR JAGUAR F-PACE 4WD

TESTDATO: 11.03.2025

CHASSISNR: SADCA2BY7NA692451

NBF Tilstandsrapport er utarbeidet av Norges Bilbransjeforbund og Forbrukerrådet.

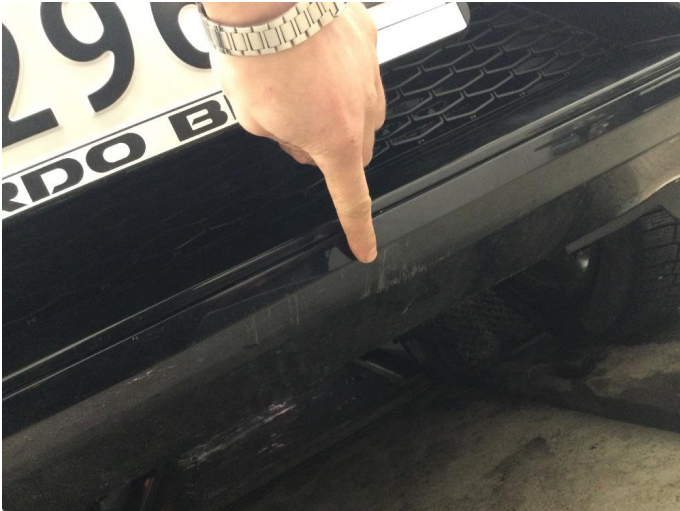
| Punkt | Beskrivelse | Plassering |
|---|---|---|
| 1.1 Støtfanger | skrubbskader underkant | foran |

1.1 Skrubbskader underkant
