TOYOTA RAV4 4WD
TESTDATO: 23.05.2024
KODE: 1420134

VJ27448	39 778 KM	27.08.2021 Førstegang registrert	Bensin hybrid - Hybrid, ikke ladbar
----------------	------------------	--	---

NBF Tilstandsrapport er utarbeidet av Norges Bilbransjeforbund og Forbrukerrådet.

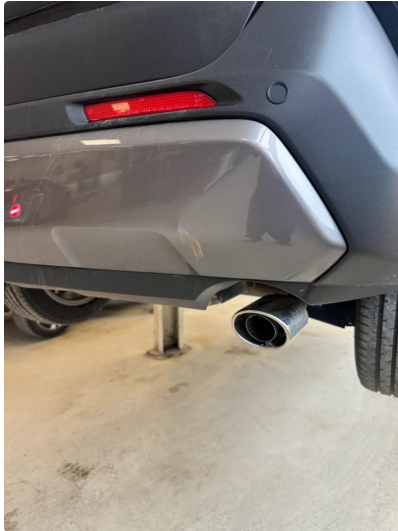
1.1 Skade

Punkt	Beskrivelse	Plassering
1. EKSTERIØR		
1.1 Støtfanger	skade

Normal bruksslitasje i henhold til alder og kilometerstand. Lite merke i bakfanger høyre side. Liten skrap i frontfanger høyre side.
