SKODA KODIAQ 190 HK AUTOMAT 4WD

TESTDATO: 27.11.2025

NBF Tilstandsrapport er utarbeidet av Norges Bilbransjeforbund og Forbrukerrådet.

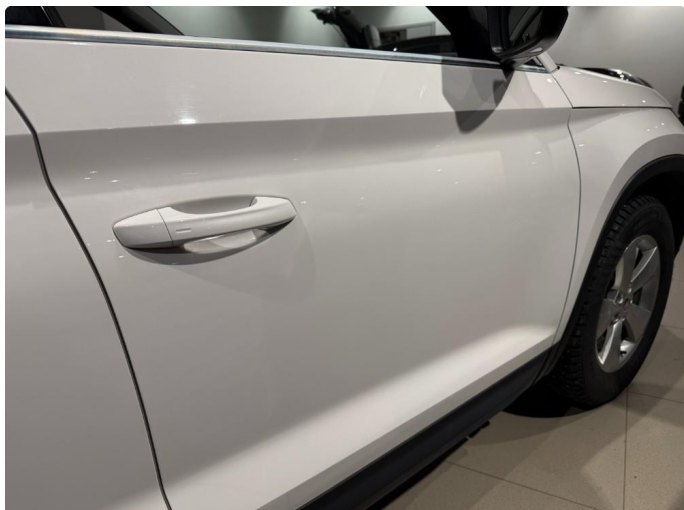
| Punkt | Beskrivelse | Plassering |
|---|---|---|
| 1.1 Dører | Flere små bulker dør høyre foran. | |

1.1 Flere små bulker dør høyre foran.

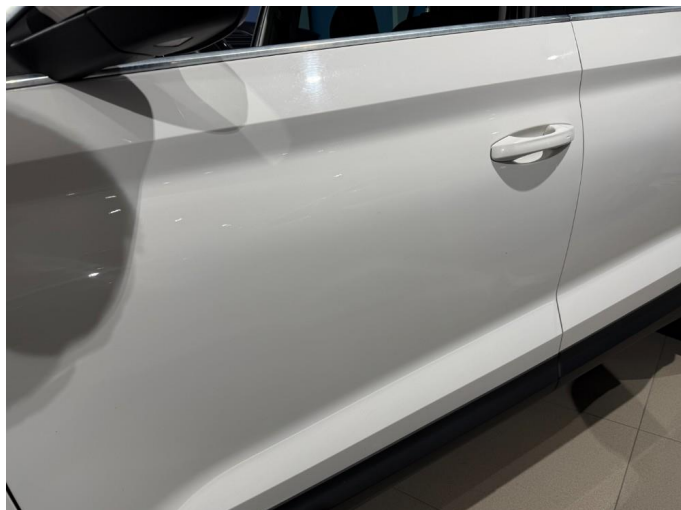
| Punkt | Beskrivelse | Plassering |
|---|---|---|
| 1.2 Dører | Korrodert steinsprang førerdør. | |

1.2 Korrodert steinsprang førerdør.

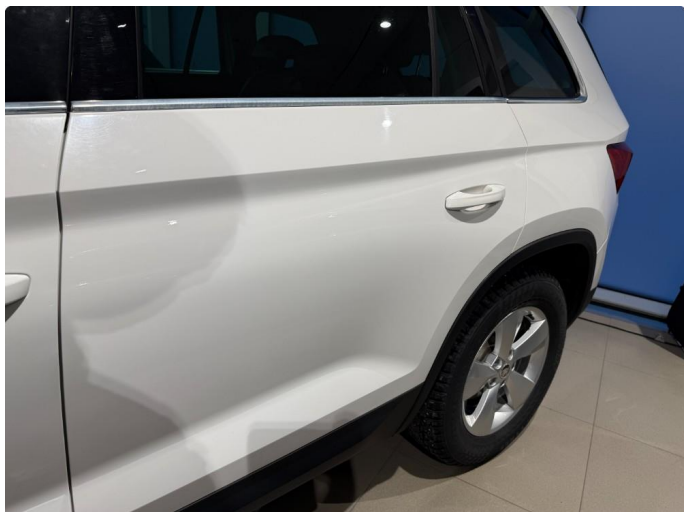
| Punkt | Beskrivelse | Plassering |
|---|---|---|
| 1.3 Dører | Minibulk dør venstre bak. | |

1.3 Minibulk dør venstre bak.

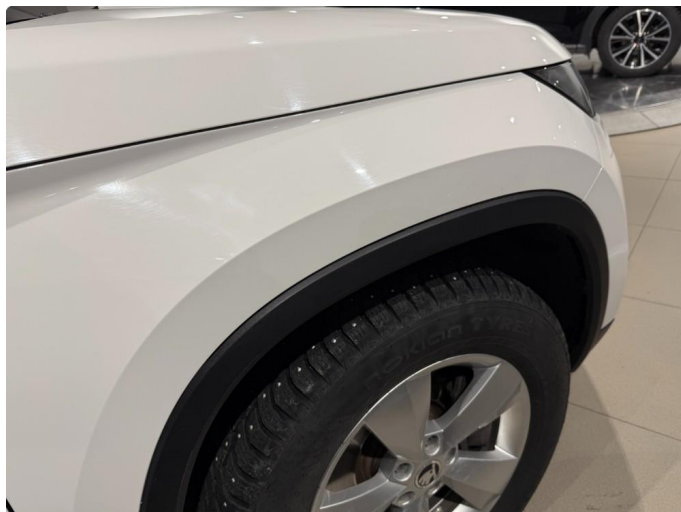
| Punkt | Beskrivelse | Plassering |
|---|---|---|
| 1.4 Skjermer | Minibulk skjerm høyre foran. | |

1.4 Minibulk skjerm høyre foran.

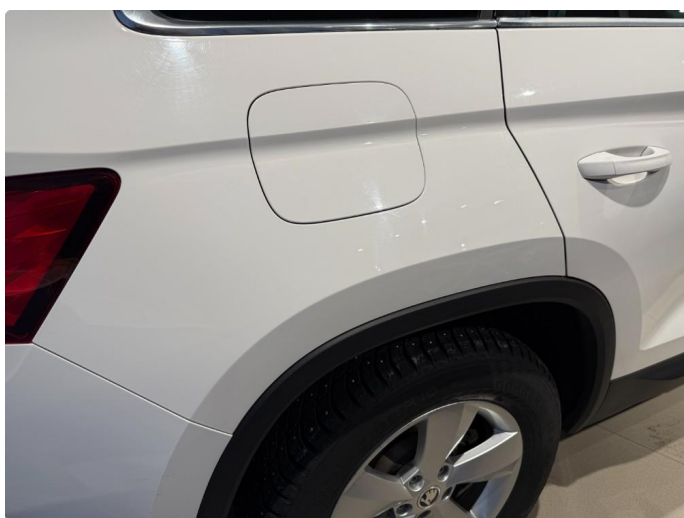
| Punkt | Beskrivelse | Plassering |
|---|---|---|
| 1.5 Skjermer | Minibulk baksjerm høyre. | |

1.5 Minibulk bakskjerm høyre.
