MG MG MARVEL R ELECTRIC 4WD

TESTDATO: 02.08.2025

NBF Tilstandsrapport er utarbeidet av Norges Bilbransjeforbund og Forbrukerrådet.

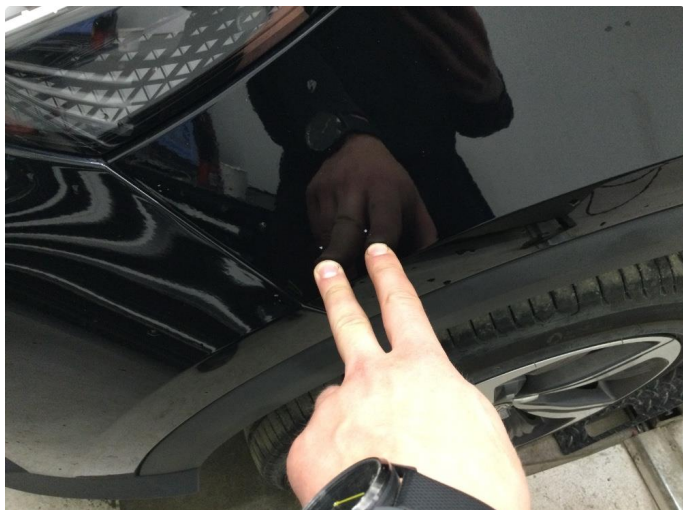
| Punkt | | Beskrivelse | Plassering |
|---|---|---|---|
| 1.1 | Skjermer | steinsprut | venstre foran |

1.1 Steinsprut

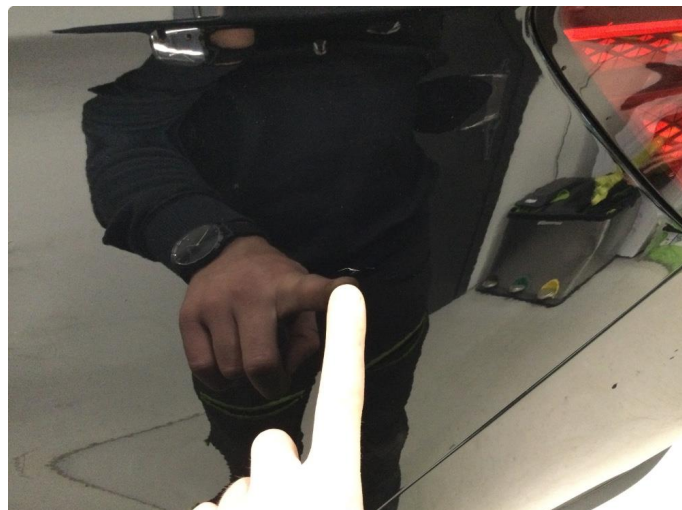
| Punkt | | Beskrivelse | Plassering |
|---|---|---|---|
| 1.2 | Skjermer | ripe(r) | venstre bak |

1.2 Ripe(r)

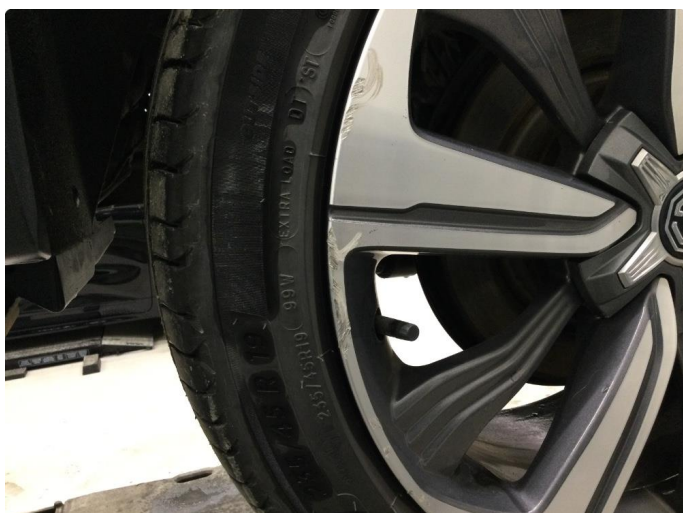
| Punkt | | Beskrivelse | Plassering |
|---|---|---|---|
| 1.3 | Dekk/Felger | kantkjørt felg | venstre bak |

1.3 Kantkjørt felg

Normal bruksslitasje i henhold til alder og kilometerstand. Noe kantkjørte sommerfelger.

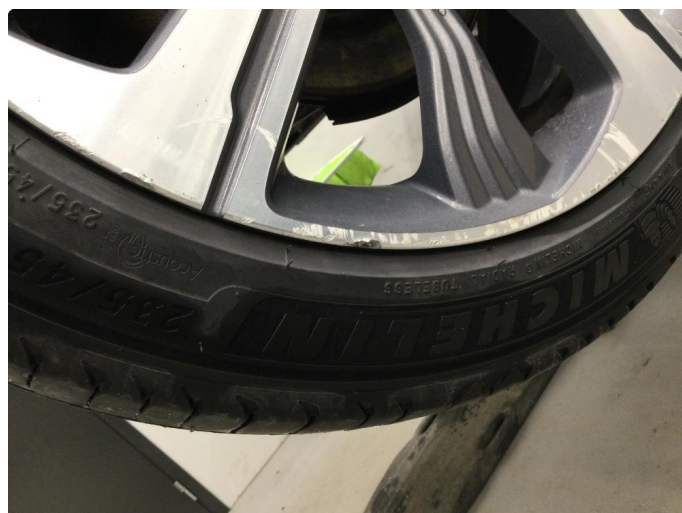
| Punkt | | Beskrivelse | Plassering |
|---|---|---|---|
| 1.4 | Dekk/Felger | kantkjørt felg | høyre bak |

1.4 Kantkjørt felg

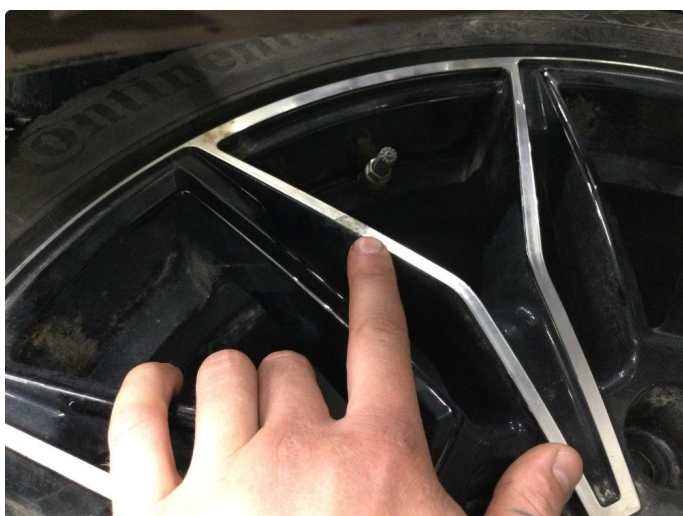
| Punkt | | Beskrivelse | Plassering |
|---|---|---|---|
| 1.5 | Dekk/Felger | øvrige feil | |

1.5 Øvrige feil

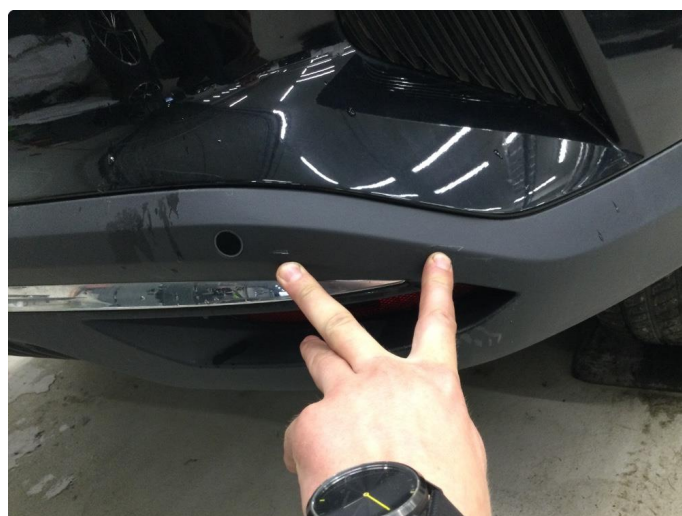
| Punkt | | Beskrivelse | Plassering |
|---|---|---|---|
| 1.6 | Støtfanger | ripe(r) | bak |

1.6 Ripe(r)
