**JAGUAR JAGUAR I-PACE 4WD**
**TESTDATO: 17.12.2025**
**KODE: 1905852**

**EV54642**

NBF Tilstandsrapport er utarbeidet av Norges Bilbransjeforbund og Forbrukerrådet.

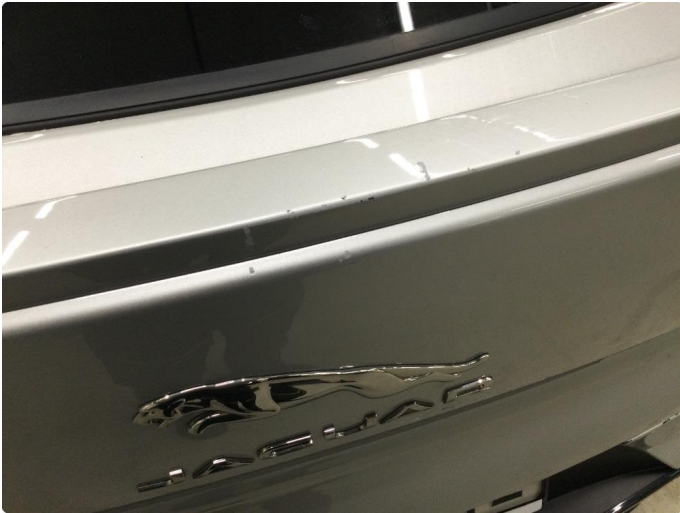
| Punkt | | Beskrivelse | Plassering |
|---|---|---|---|
| 1.1 | Bakluke | ripe(r) | bak |

1.1 Ripe(r)

| Normal bruksslitasje i henhold til alder og kilometerstand. Enkelte bruksmerker på bakfanger og ved spoiler flekkklakkeres. |

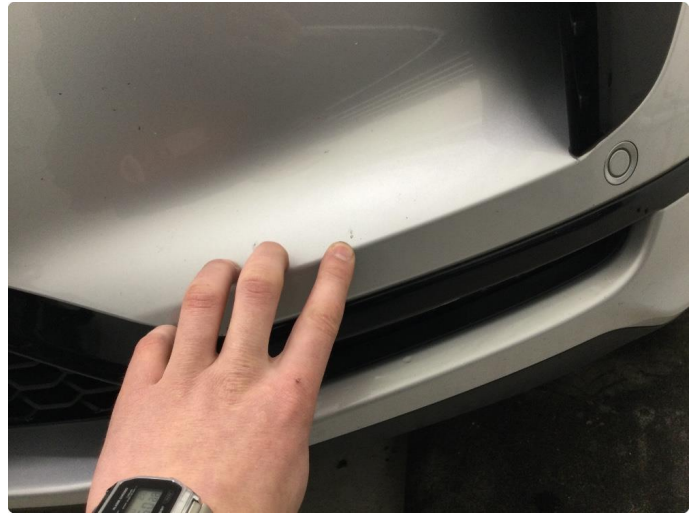
| Punkt | | Beskrivelse | Plassering |
|---|---|---|---|
| 1.2 | Støtfanger | steinsprut | foran |

1.2 Steinsprut
