AUDI E-TRON GT 4WD

TESTDATO: 02.08.2025

NBF Tilstandsrapport er utarbeidet av Norges Bilbransjeforbund og Forbrukerrådet.

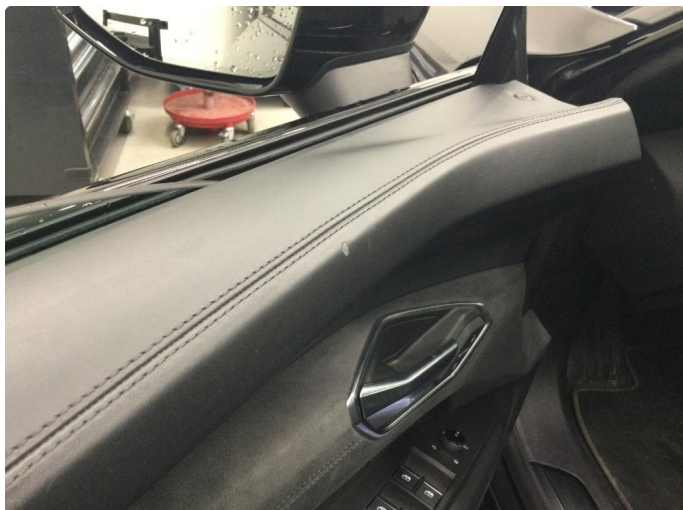
1.1 Skadet/merker etter utstyr

| Punkt | | Beskrivelse | Plassering |
|---|---|---|---|
| 1.1 | Dørtrekk | skadet/merker etter utstyr | venstre foran |

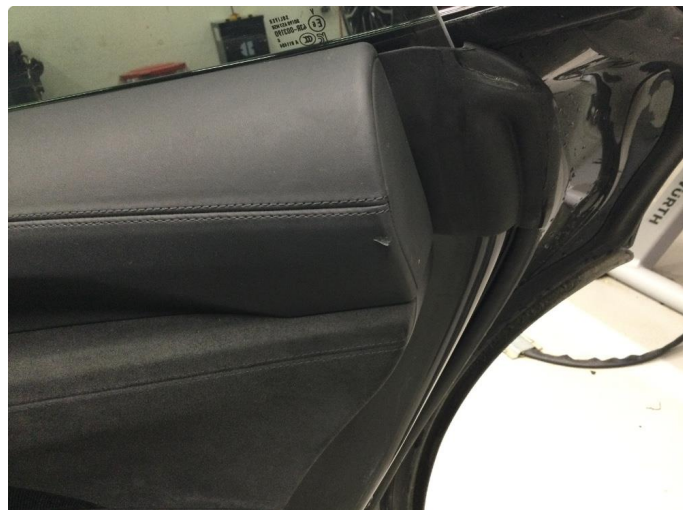
1.2 Skadet/merker etter utstyr

| Punkt | | Beskrivelse | Plassering |
|---|---|---|---|
| 1.2 | Dørtrekk | skadet/merker etter utstyr | høyre bak |
