POLESTAR POLESTAR 2 2WD
TESTDATO: 18.03.2025
KODE: 1668814

ED28654	23 290 KM	22.10.2021 Førstegang registrert	Elektrisk
----------------	------------------	--	------------------

NBF Tilstandsrapport er utarbeidet av Norges Bilbransjeforbund og Forbrukerrådet.

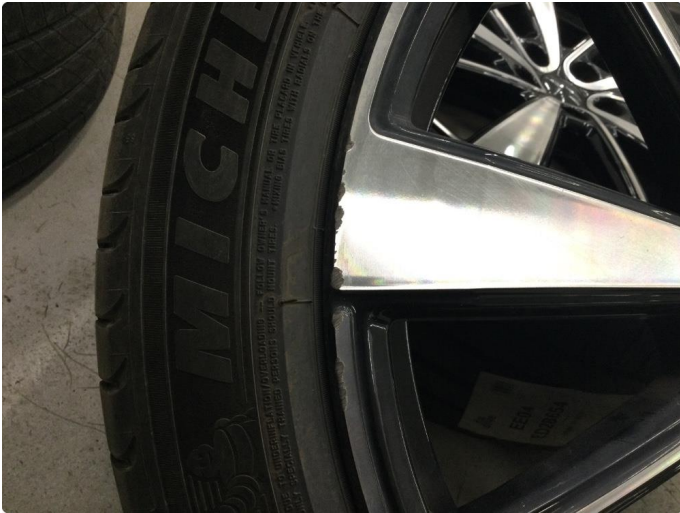
Punkt	Beskrivelse	Plassering
1. EKSTERIØR		
1.1 Dekk/Felger	kantkjørt felg	
1.2 Dekk/Felger	kantkjørt felg	venstre bak

1.1 Kantkjørt felg

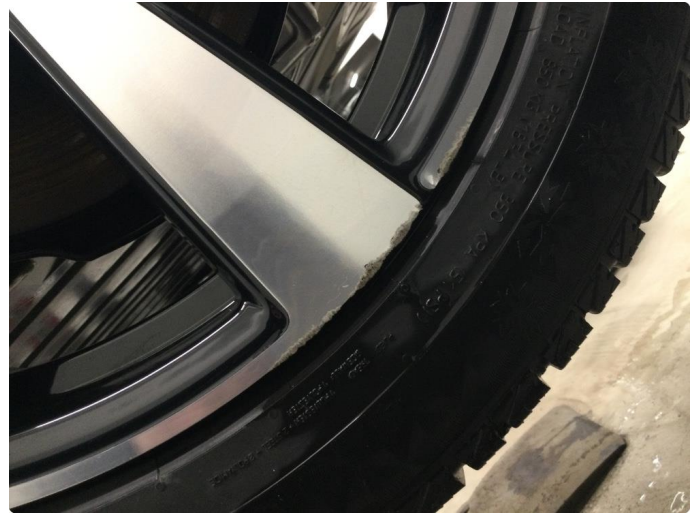
1.2 Kantkjørt felg
