BMW X5 XDRIVE40E 4WD

TESTDATO: 19.08.2025

NBF Tilstandsrapport er utarbeidet av Norges Bilbransjeforbund og Forbrukerrådet.

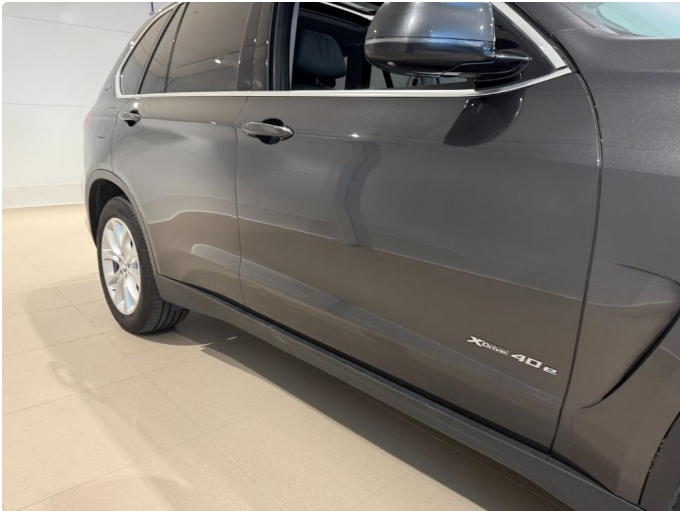
| Punkt | Beskrivelse | Plassering |
|---|---|---|
| 1.1 Dører | Bulk dør høyre foran. | |

1.1 Bulk dør høyre foran.

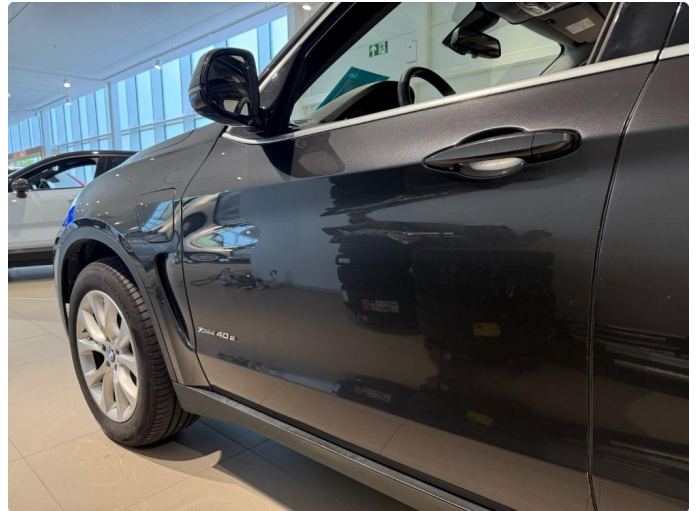
| Punkt | Beskrivelse | Plassering |
|---|---|---|
| 1.2 Dører | Minibulk dør venste foran. | |

1.2 Minibulk dør venste foran.

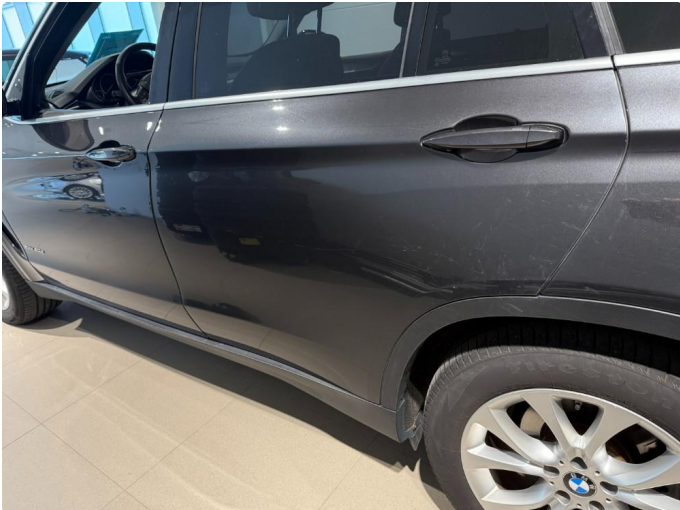
| Punkt | Beskrivelse | Plassering |
|---|---|---|
| 1.3 Dører | Små riper dør venste bak. | |

1.3 Små riper dør venste bak.

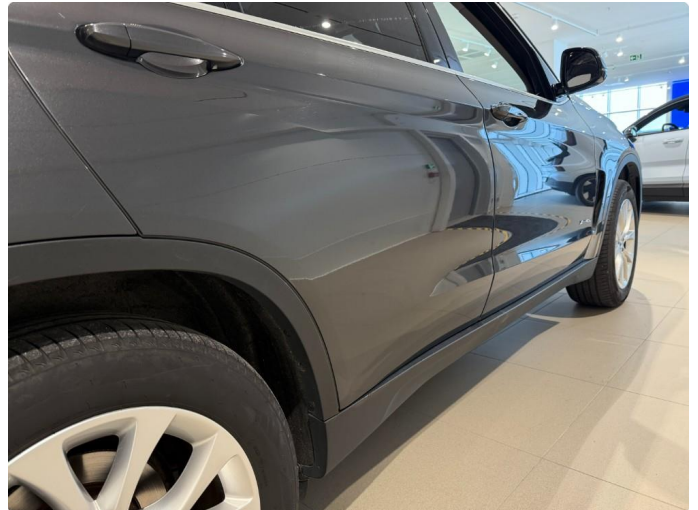
| Punkt | Beskrivelse | Plassering |
|---|---|---|
| 1.4 Dører | Minibulk dør høyre bak. | |

1.4 Minibulk dør høyre bak.

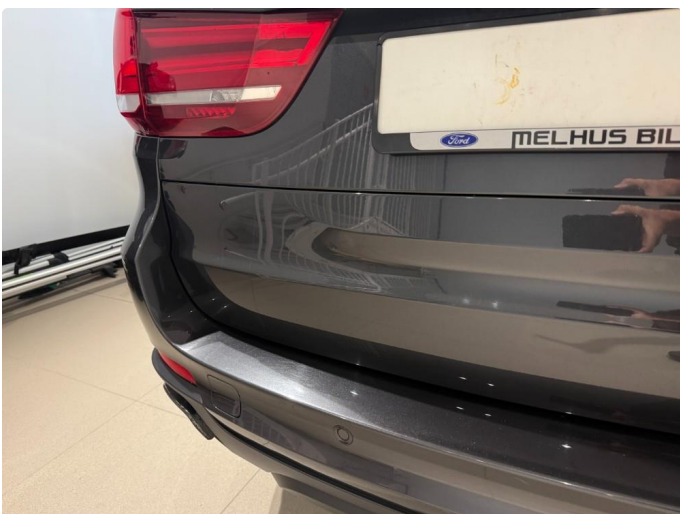
| Punkt | Beskrivelse | Plassering |
|---|---|---|
| 1.5 Bakluke | Minibulk bakluke. | |

1.5 Minibulk bakluke.

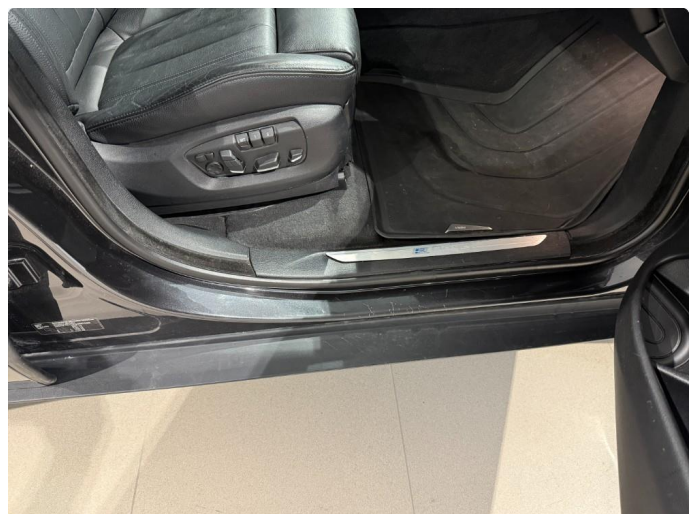
| Punkt | Beskrivelse | Plassering |
|---|---|---|
| 1.6 Døråpning | Riper døråpning høyre foran. | |

1.6 Riper døråpning høyre foran.

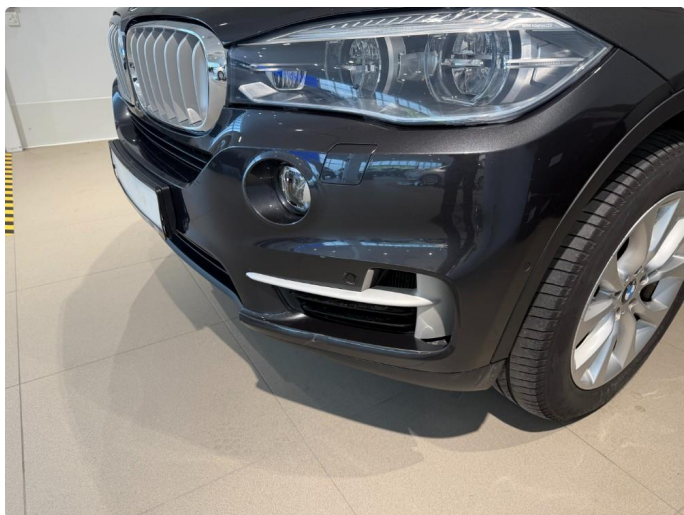
| Punkt | Beskrivelse | Plassering |
|---|---|---|
| 1.7 Støtfanger | Liten bulk og små riper støtfangerhjørne venstre foran. | |

1.7 Liten bulk og små riper støtfangerhjørne venstre foran.

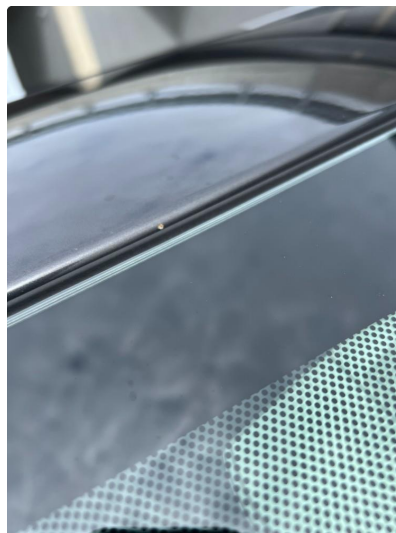
| Punkt | Beskrivelse | Plassering |
|---|---|---|
| 1.8 Tak | Korrodert steinsprang framkant tak. | |

1.8 Korrodert steinsprang framkant tak.

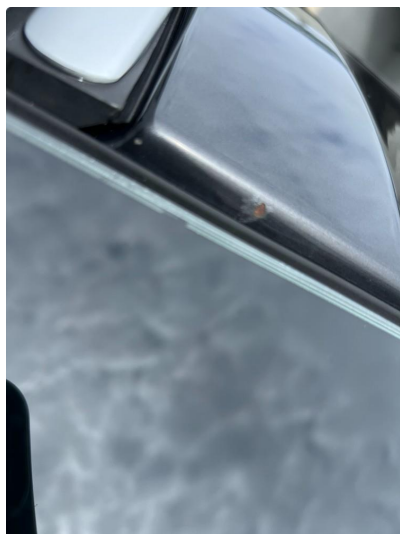
1.8 Korrodert steinsprang framkant tak.

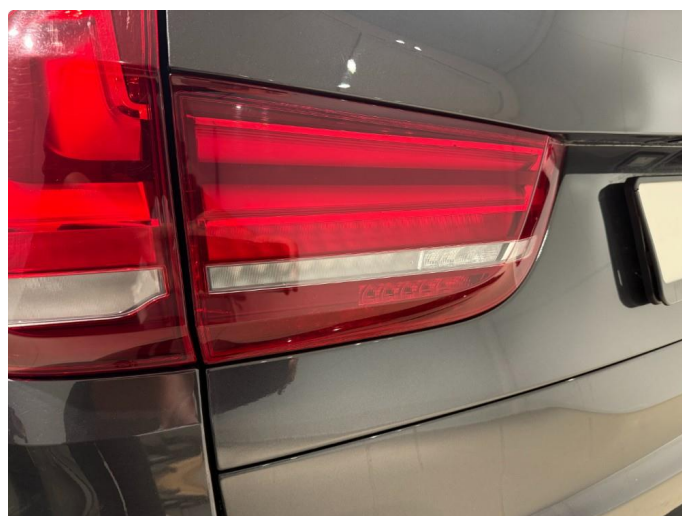
| Punkt | Beskrivelse | Plassering |
|---|---|---|
| 2.1 Lys bak | Sprekk i baklykt indre venstre. | |

2.1 Sprekk i baklykt indre venstre.
