BYD BYD TANG 4WD

TESTDATO: 02.02.2026

NBF Tilstandsrapport er utarbeidet av Norges Bilbransjeforbund og Forbrukerrådet.

## OPPSUMMERT STATUS PÅ KJØRETØY

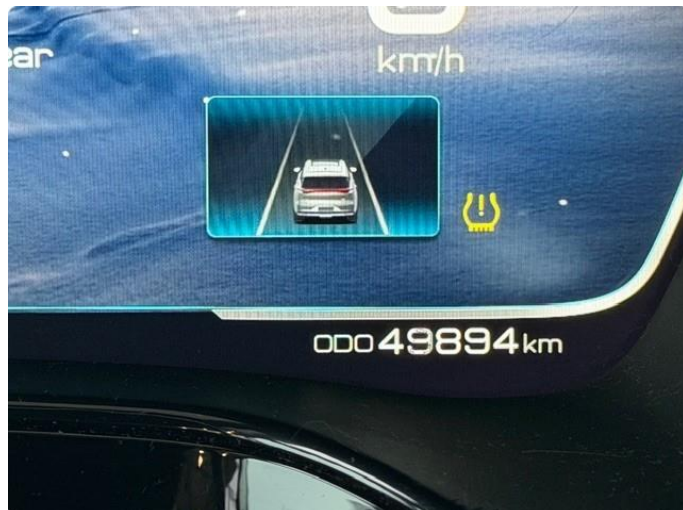
| Punkt | | Beskrivelse | Plassering |
|---|---|---|---|
| 1.1 | Dekk/Felger | for lite mønsterdybde sommerdekk premium | |
| 1.2 | Dekk/Felger | for lite mønsterdybde vinterdekk premium | |
