MERCEDES-BENZ EQC 400 4MATIC 4WD
TESTDATO: 20.03.2025
KODE: 1670924

EB94294	67 012 KM	09.12.2020 Førstegang registrert	Elektrisk
----------------	------------------	--	------------------

NBF Tilstandsrapport er utarbeidet av Norges Bilbransjeforbund og Forbrukerrådet.

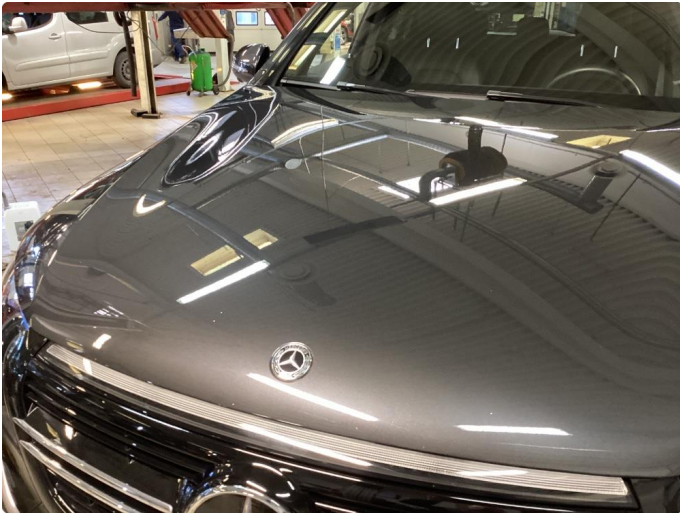
Punkt	Beskrivelse	Plassering
1. EKSTERIØR		
1.1 Panser	steinsprut	
1.2 Støtfanger	ripe(r) ned til grunning	høyre foran

1.1 Steinsprut

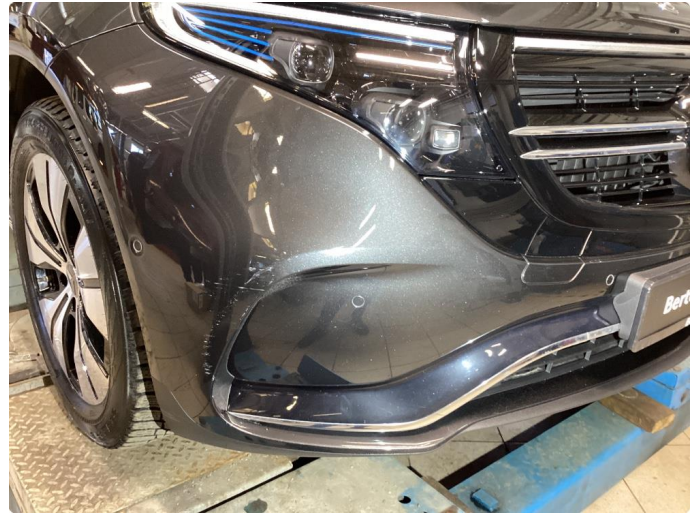
1.2 Ripe(r) ned til grunning
