PEUGEOT E-208 FORHJULSDRIFT
TESTDATO: 31.10.2024
KODE: 1554277

CHASSISNR: VR3UHZKXZMT081484	BRUKTIMPORT: Nei
KJØRETØY: Personbil	FRIST FOR PKK: 12.10.2025

NBF Tilstandsrapport er utarbeidet av Norges Bilbransjeforbund og Forbrukerrådet.

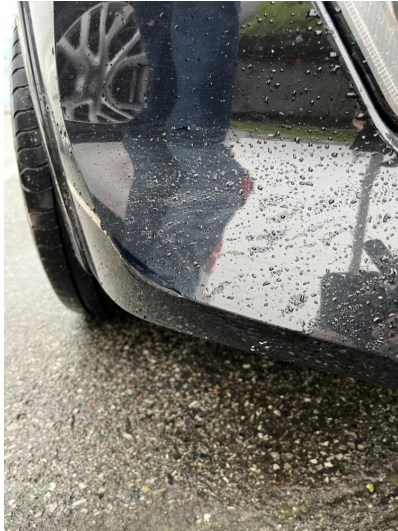
1.3 Riper

Punkt	Beskrivelse	Plassering
1. EKSTERIØR		
1.1 Dekk/Felger	hjulsett to takseres ved innlevering	
1.2 Dekk/Felger	kantkjørt felg	
1.3 Støtfanger	riper	høyre foran
