**MERCEDES-BENZ GLC 250 D 4MATIC 204 HK AUTOMAT 4WD**
**TESTDATO: 15.12.2025**
**KODE: 1902321**

**YU47750**

NBF Tilstandsrapport er utarbeidet av Norges Bilbransjeforbund og Forbrukerrådet.

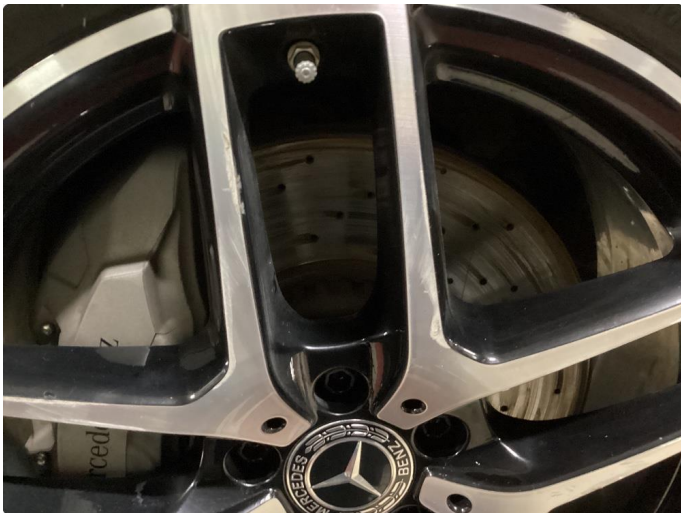
| Punkt | | Beskrivelse | Plassering |
|---|---|---|---|
| 1.2 | Dekk/Felger | kantkjørt felg | høyre foran |

1.2 Kantkjørt felg
