POLESTAR POLESTAR 2 4WD

TESTDATO: 14.08.2025

NBF Tilstandsrapport er utarbeidet av Norges Bilbransjeforbund og Forbrukerrådet.

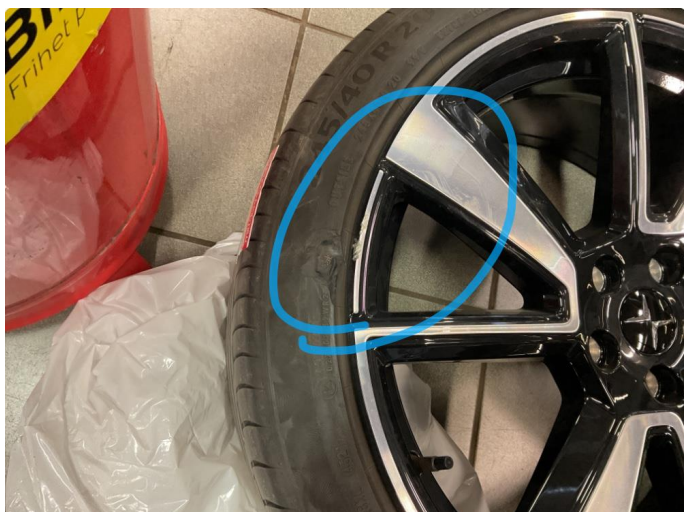
| Punkt | | Beskrivelse | Plassering |
|---|---|---|---|
| 1.1 | Dekk/Felger | kantkjørt felg Diamond Cut | |

1.1 Kantkjørt felg Diamond Cut

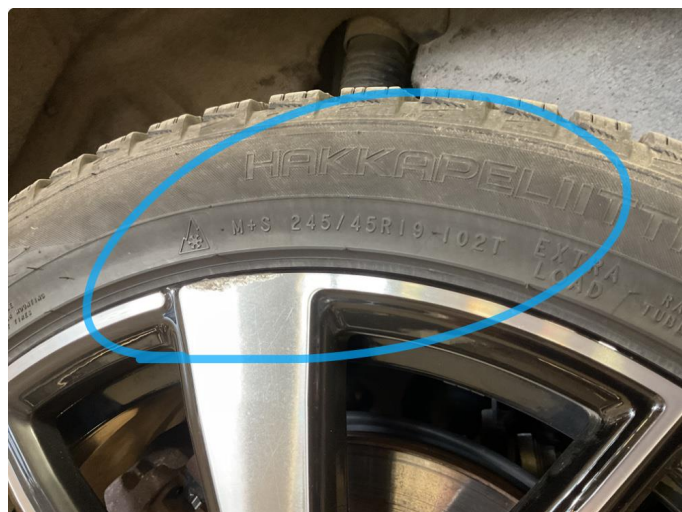
| Punkt | | Beskrivelse | Plassering |
|---|---|---|---|
| 1.2 | Dekk/Felger | kantkjørt felg Diamond Cut | |

1.2 Kantkjørt felg Diamond Cut
