**POLESTAR POLESTAR 2 4WD**
**TESTDATO: 20.12.2025**
**KODE: 1909187**

**EE68810**

NBF Tilstandsrapport er utarbeidet av Norges Bilbransjeforbund og Forbrukerrådet.

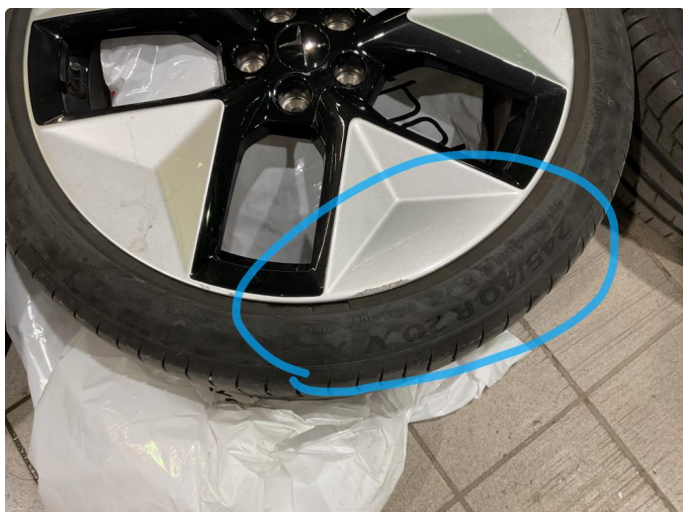
| Punkt | | Beskrivelse | Plassering |
|---|---|---|---|
| 1.1 | Dekk/Felger | kantkjørt felg Diamond Cut | |

1.1 Kantkjørt felg Diamond Cut

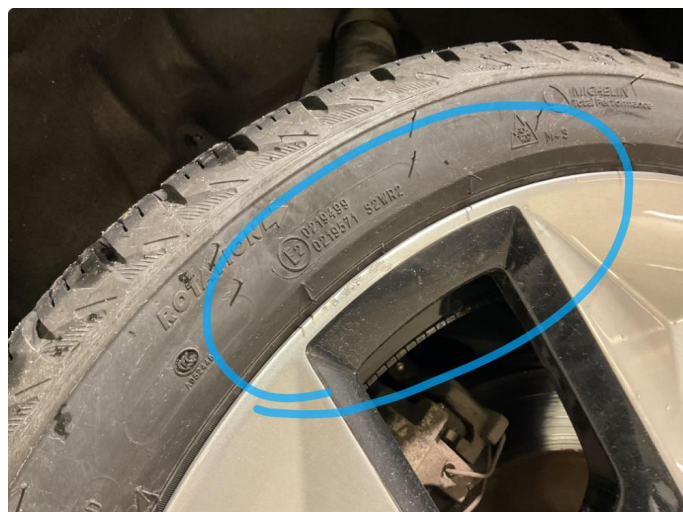
| Punkt | | Beskrivelse | Plassering |
|---|---|---|---|
| 1.2 | Dekk/Felger | kantkjørt felg Diamond Cut | |

1.2 Kantkjørt felg Diamond Cut
