TOYOTA TOYOTA COROLLA 4WD

TESTDATO: 03.10.2025

LJ86718

NBF Tilstandsrapport er utarbeidet av Norges Bilbransjeforbund og Forbrukerrådet.

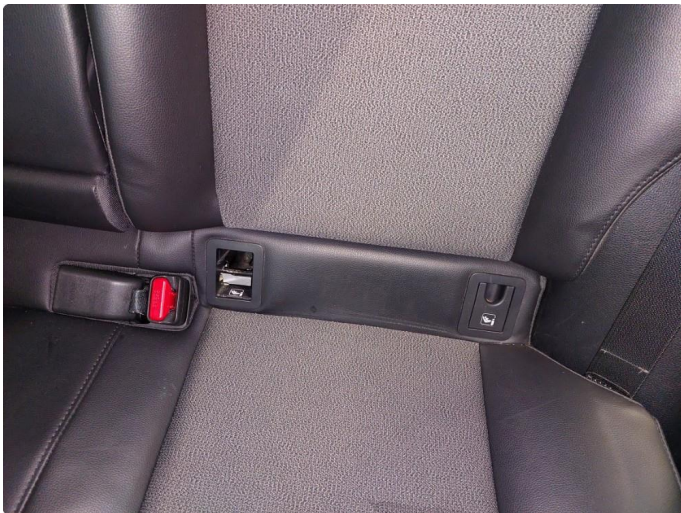
| Punkt | Beskrivelse | Plassering |
|---|---|---|
| 1.1 Seter | mangler deksel over ISOfixfeste | |

1.1 Mangler deksel over ISOfixfeste
